Sächsische Gesteine in der Architektur

Frieder Jentsch, Chemnitz

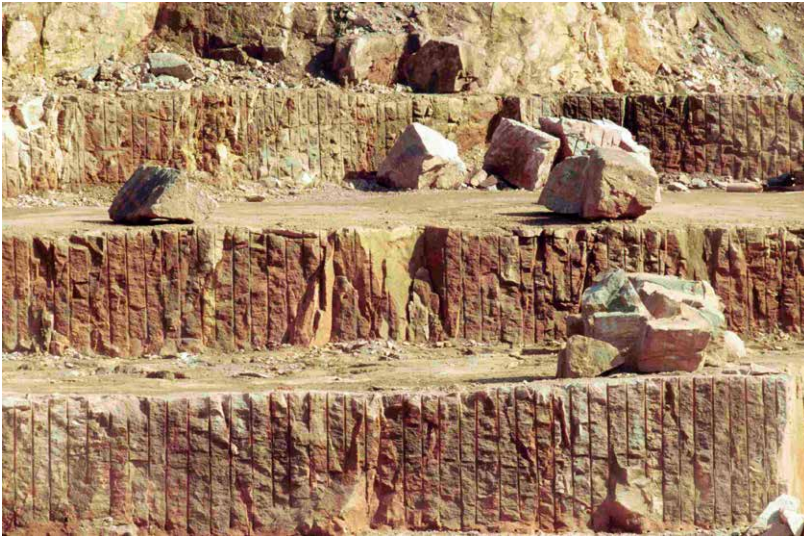
**Abb. 1**

Blockgewinnung auf dem Rochlitzer Berg 2001.

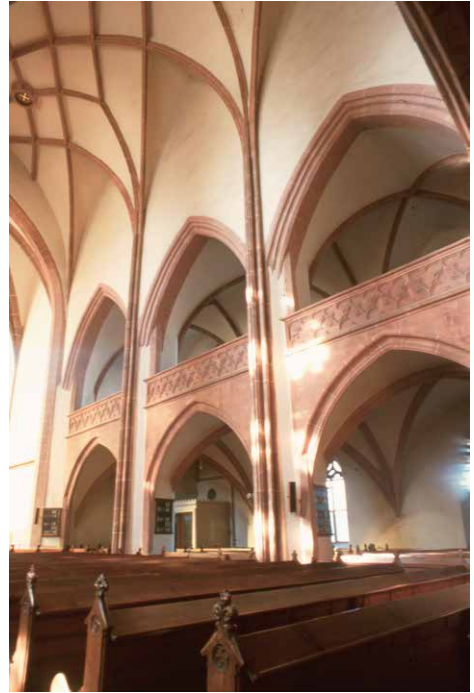
Abb. 3
Ev.-Luth. Stadtkirche
„Unser Lieben Frauen“ von Mittweida.

Allein wenn man bedenkt, unter welchen Strapazen einst die Gesteine über schlecht befestigte Straßen und ausgefahrene Hohlwege transportiert werden mussten, gewinnt man Hochachtung vor den Leistungen der Fuhrmänner und Bauleute. Die Mittweidaer Kirche (Abb. 3) wurde von den Gewerken der Rochlitzer Bauhütte gebaut. Beachtenswert ist auch der großzügige Einsatz von Rochlitzer Porphyrtuff, der Stück für Stück hierher gebracht werden musste, um wie üblich auf der Baustelle zurechtgehauen und eingebaut zu werden. Ähnliches lässt sich auch von der Ebersdorfer Stiftskirche in Chemnitz sagen. An deren Nordseite befindet sich ein gotisches Portal aus Rochlitzer Porphyrtuff. Darüber sind in der Giebelmauer verhaute Porphyrtuffstücke eingearbeitet – ein Hinweis darauf, dass das Portal mit dem Bau der Kirche eingebaut wurde und Abfallstücke im Mauerwerk Verwendung fanden.

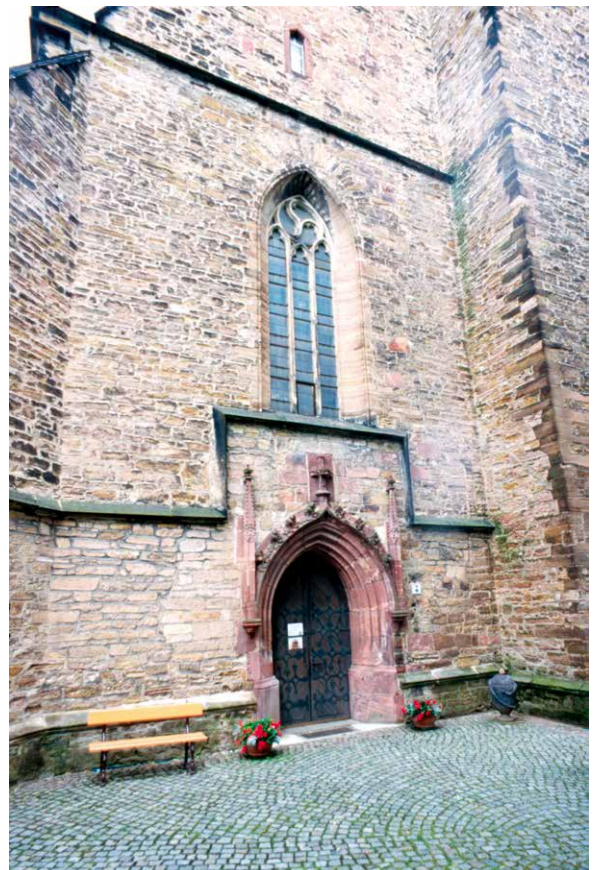
Abb. 4 Stiftskirche Chemnitz-Ebersdorf, Südportal.

Der Baukörper der Ebersdorfer Stiftskirche besteht aus sogenanntem Kristalltuff, einem Pyroklastit aus dem Komplex der Planitzer Schichten des Unterrotliegend im Erzgebirgischen Becken, auch „Unterer“ Porphyrtuff genannt (URBAN 1983). Auch dieses Gestein hat unverputzt die Jahrhunderte nahezu schadlos überstanden. Der Fundort dieses hier reichlich verwendeten Materials wie auch weitere vermutete Gewinnungsstellen sind unbekannt. Dies ist nicht außergewöhnlich, denn selbst von bedeutenden Bauwerken ist die Herkunft der Baumaterialien im Dunkeln verborgen geblieben. Die Überlieferung derartiger Informationen hielt man seinerzeit einfach nicht für erforderlich. Heute sind die Fundstellen anhand petrographischer Vergleiche teilweise reproduzierbar und liefern mitunter wichtige geschichtliche Anhaltspunkte, die gerade für denkmalpflegerische Arbeiten von besonderem Wert sind.

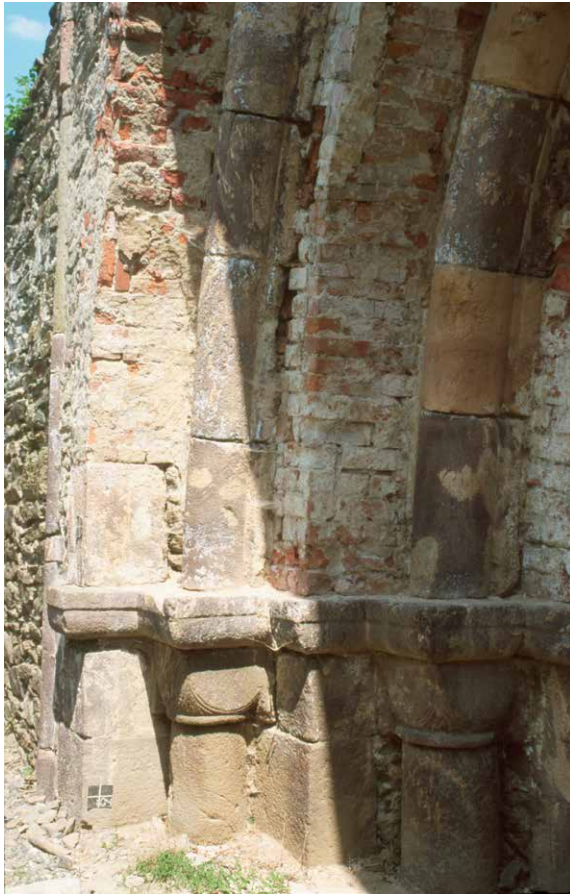
Abb. 6 Romanisches Steintor am Kloster Altzella, Ziegelmauerung: Rhyolith und Sandstein.

Zum Bau des Klosters Altzella (Abb. 6) standen in erster Linie die wenig festen Schiefer des Devons an den Hängen der Freiburger Mulde zur Verfügung. Behaubare Gesteine mussten von weiter entfernt gelegenen Orten geholt werden, wie rhyolithischer Gangporphyr östlich von Nossen oder Sandstein vermutlich aus dem Gebiet um Grillenburg im Tharandter Wald. Mit der den Zisterziensermönchen eigenen Bauweise, Ziegel und Naturstein gleichermaßen zu verwenden, konnte die hier am Ort bestehende Armut an gutem Werksteinmaterial ausgeglichen werden. Kalk wurde bei Hainichen im heutigen Ortsteil Kaltofen gebrochen. Kürzlich wurde das romanische Tor an der Westseite des Klosters freigelegt, so dass der Baukörper steinsichtig aufgeschlossen war und einen Eindruck über die Fertigkeit der Steinmetze verriet.

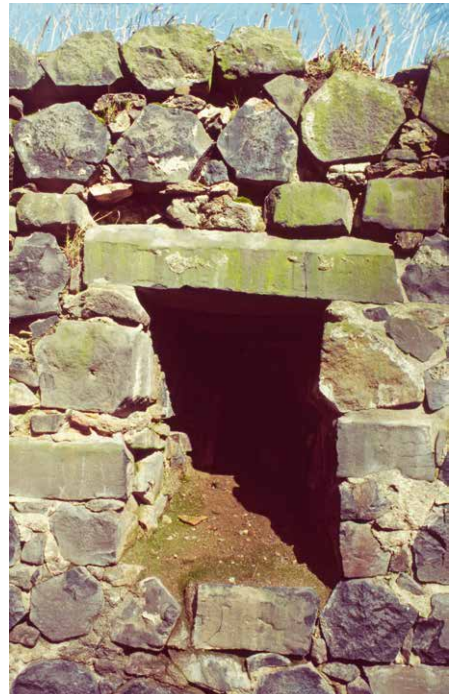
Abb. 8

Fenstergewände aus Basaltsäulen auf der Burg Stolpen.

Basalt und artverwandte Gesteine aus Sachsens Süden wurden neben ihrer Nutzung als „Steinschlag“ bei gut ausgeprägter Säulenbildung wenig behauen zu Mauern aufgesetzt. Selbst Fenster- und Türgewände ließen sich mit Basaltsäulen, wie beispielsweise von der Burg Stolpen (Abb. 8) verarbeiten.

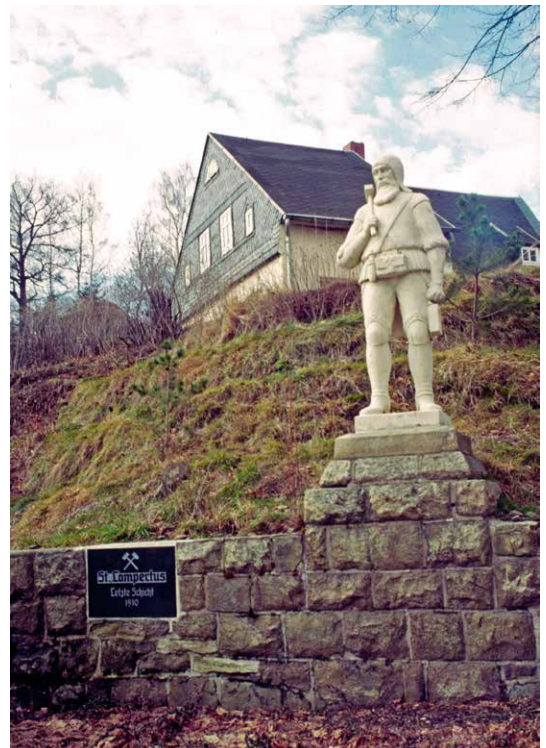
Abb. 11 Serpentinimauer an der Grube Lampertus in Hohenstein-Ernstthal.

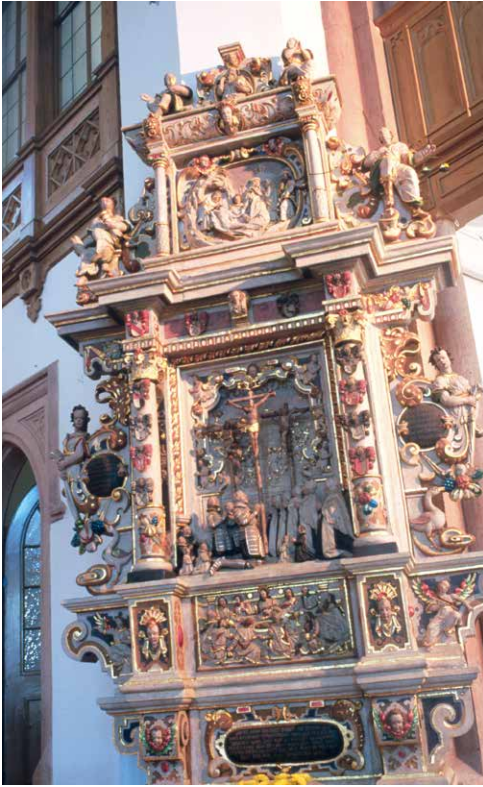
Abb. 12 Altaraufsatz für GEORG VON CARLOWITZ, Kirche in Chemnitz-Rabenstein.

Nordportal der Schloßkirche in Chemnitz, der Altar der Kirche in Neukirchen bei Chemnitz und ein erhaltener Altaraufsatz für GEORG VON CARLOWITZ in Chemnitz-Rabenstein genannt sein (Abb. 12). Vom mittleren Erzgebirge bis über Rochlitz hinaus im Leipziger Land ist Chemnitzer Porphyrtuff für Grabdenkmäler bevorzugt worden.
