Diabase des sächsischen Vogtlandes und ihre Nutzung in der Architektur

Ferdinand Heinz & Heiner Siedel, Dresden

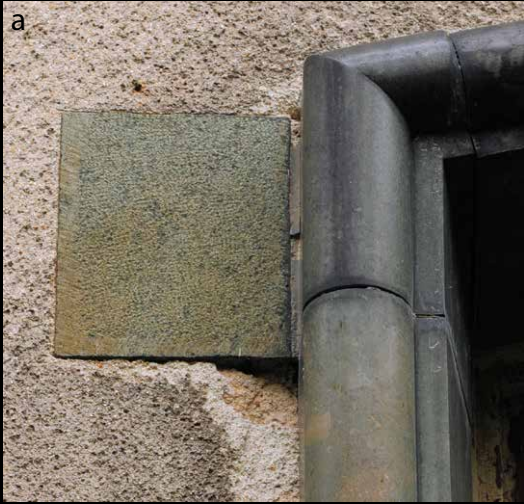
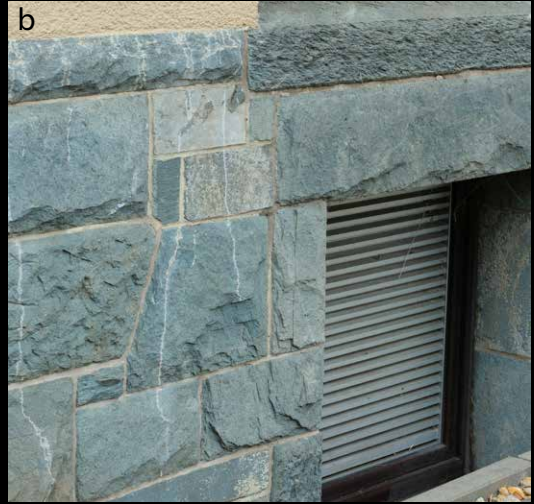
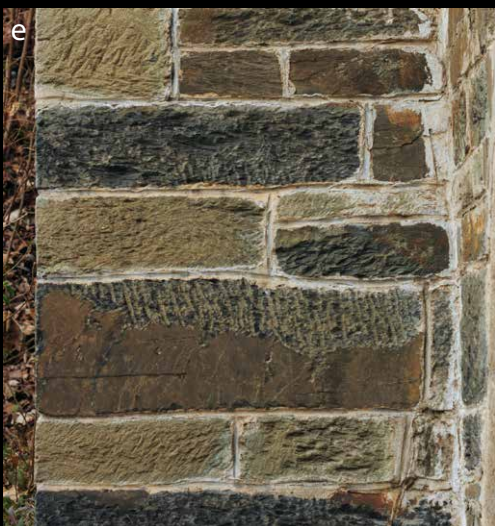
Abb. 3

Zur handwerklichen oder technischen Bearbeitung von Oberflächen innerhalb der Gesteinsgruppen Diabas, Diabastuff und Pikrit konnten verschiedene Varianten festgestellt werden (Abb. 3 a–f). Die an den ältesten Bauwerksbeispielen wahrnehmbare Bearbeitungsform sind bruchraue und gespaltene Flächen. Das entsprach der einfachen Gewinnungstechnik, dem Loslösen des Gesteins in einem Steinbruch mit einfachen Werkzeugen oder der Aufarbeitung von Einzelstücken aus Geröllfeldern. Klüfte im Fels, die ebenfalls als natürliche Trennflächen genutzt wurden, sind häufig mit Belägen von farbigen Eisenmineralen versehen und damit im Sichtflächenbereich kenntlich. Die augenscheinlich häufigste Oberflächenbearbeitung von Diabasstücken in den Fassaden sind unregelmäßige und mit Werkzeugen nachbearbeitete, meist geprellte Sichtflächen. Im Gebäudebestand finden sich solche Bearbeitungen vorwiegend in den Sockelzonen. Daneben gibt es weitere, jedoch seltener praktizierte Oberflächenbearbeitungen, die in einigen Abbildungen (3a–e) beispielhaft dargestellt sind.

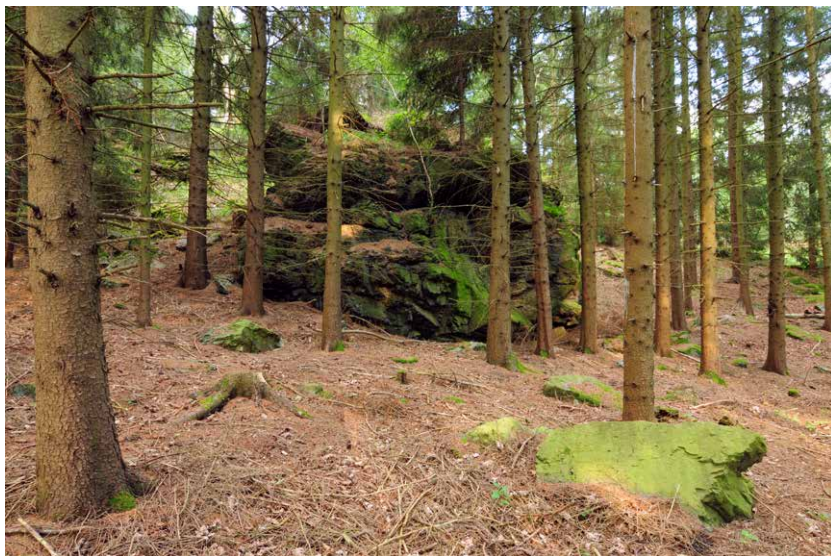
Historische Ansichtskarte (gelaufen 1911) vom Diabassteinbruch an der Rentzschmühle bei Cossengrün (Privatarchiv d. Verf). | **Abb. 6**

Zu den überregional bedeutenden Abbaustellen zählt der Diabassteinbruch nahe der Rentzschmühle im Tal der Weißen Elster unterhalb von Cossengrün (Abb. 6). Hier treten Diabasbrekzien auf, deren nachträgliche Verkieselung zu einer hohen Festigkeit führte und diesen Diabas zu einem begehrten Baumaterial machte (Hoppe 1939, Weise 1904). Der fein- und gleichkörnige Diabastuff von der Rentzschmühle ergab einen ansprechenden Werkstein (Hoppe 1938). Obwohl dieser Steinbruch östlich von Cossengrün bereits auf dem Gebiet von Thüringen liegt, sind von ihm Lieferungen erheblicher Volumina für Bauvorhaben nach Sachsen gelangt, im Wesentlichen in das Vogtland. Eine nahe und ältere Abbaustelle hat eine lang zurückliegende Bedeutung für den regionalen Baumaterialbedarf besessen. Ihre Erwähnung als Gutssteinbruch „in der Leite an der Elster“ ist bereits aus dem Jahre 1597 überliefert (Fröhlich 1986). Auf dem Meilenblatt (Berliner Exemplar) Nr. 127 ist im Bereich der „Steinig Leit“ in dem als „oberen Brand“ bezeichneten Waldareal ein Steinbruch verzeichnet (Aster 1795: Blatt 127), der auch auf Messtischblattausgaben vor und nach 1900 noch zu erkennen ist. Vermutlich ist er mit dem 1597 genannten Bruch identisch.

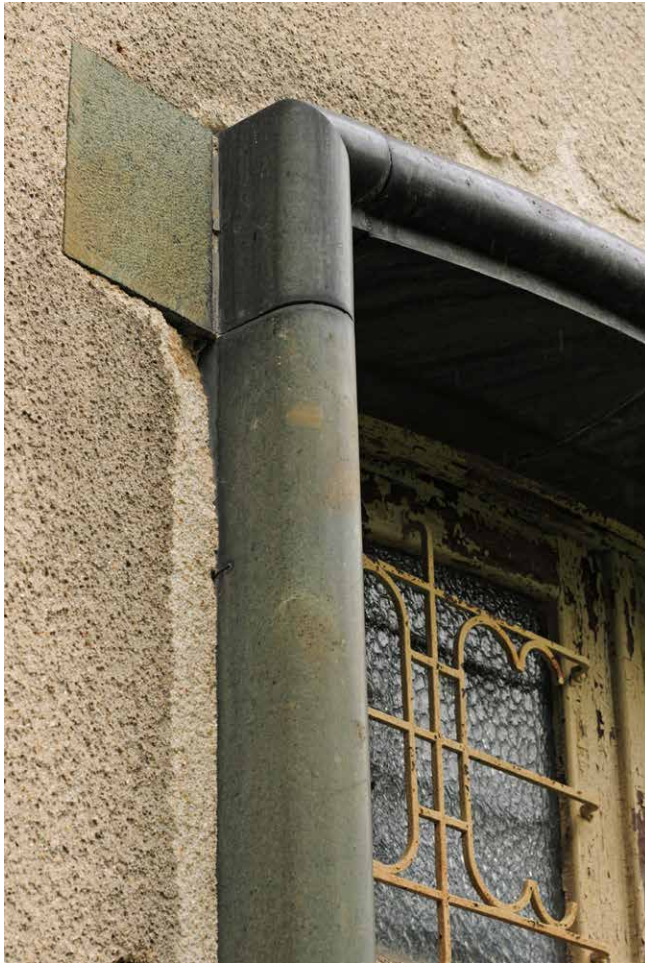
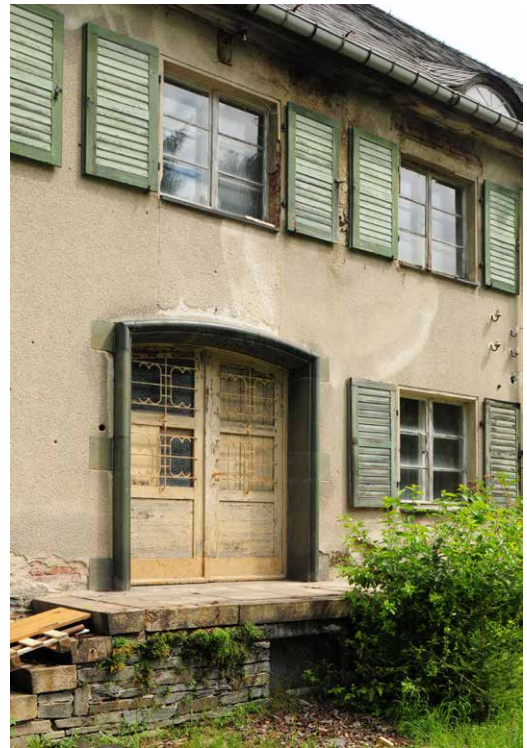
Abb. 7 | Bad Elster-Bärenloh: Portal aus polierten Massivteilen (Diabaskonglomerat).

Das Grenzbeamtenhaus an der Unteren Bärenloher Straße, am Grenzübergang gegenüber der tschechischen Siedlung Krásnýany (ehem. Pfannenstiel), ist ein Bauwerk der 1920er/1930er Jahre (Abb. 7). Bei der Fassadengestaltung wurden neben kunsthandwerklich verarbeitetem Holz und Metall zwei vogtländische Natursteine verwendet. Die Architekturdetails, wie das Fenster des ehemaligen Dienstbereiches (Holz), die Gestaltung der Haupteingangstür (Diabas), die Eingangstreppe, die gemauerten Laibungen der beiden rückseitigen Haustüreingänge (Theumaer Fruchtschiefer) sowie der Gebäudesockel (Theumaer Fruchtschiefer) verweisen auf ein Materialkonzept des Architekten mit bewusster regionaler Bezugnahme. Eine Besonderheit und deshalb in diesem Beitrag erwähnenswert ist das Hauptportal dieses Dienstgebäudes. Die Tür-laibung wurde aus einem grünen Diabas hergestellt, der für diesen Zweck in technisch-handwerklich präzisen Formen bearbeitet und versetzt wurde. Die Türöffnung wird von massiven Diabasstücken mit wulstartiger Umrandung eingefasst. Der obere Teil des Portals stellt einen Bogen mit großem Radius dar. Dessen an beiden Seiten abgewinkelte Eckteile wurden jeweils aus einem Stück gefertigt. An diesen Eckteilen sowie an vier weiteren Laibungssegmenten ist das Portal mit unver-

putzten Diabasquadern in die Fassadenfläche eingebunden. Deren Sichtflächen wurden aufgeraut, vermutlich gestockt.

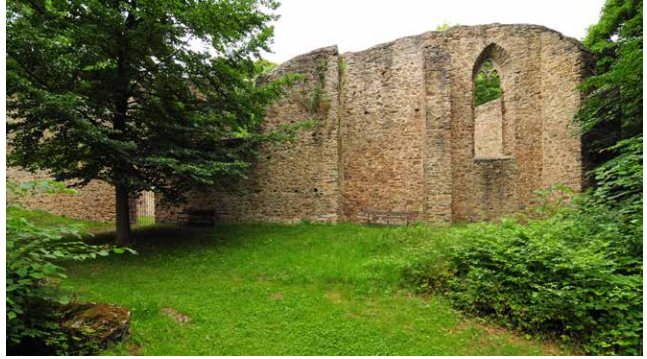
Abb. 8 | Burgstein: Gotisches Portal der unteren Burgstein-Kirche und Gesamtansicht.

Auf einer markanten Felsengruppe zwischen Ruderitz und Krebs entstanden in der zweiten Hälfte des 15. Jahrhunderts zwei gotische Kirchenbauwerke, von denen eines mit einem Wehrturm verbunden ist. Das Plateau des Felsens verliert in Richtung Osten an Höhe, und daher haben sich die Bezeichnungen obere (etwa 1475 erbaut) und untere Burgsteinkirche (etwa 1485 erbaut) eingebürgert (Dehio 1998). Beide heute nur noch als Ruine erhaltenen Baulichkeiten wurden aus Diabasbruchsteinen errichtet und dienten vor der Reformation als Wallfahrtsort. Der Diabas bildet hier und in der umgebenden Landschaft den natürlichen Felsuntergrund. Der abgebildete Türbogen (Abb. 8) lässt erkennen, dass für besondere Bauwerksbereiche plattig ausgebildete Diabasstücke sortiert eingesetzt wurden. Die große Masse der Bauwerkskörper besteht dagegen aus unregelmäßigen Bruchsteinen. Eine vorrangige Verwendung plattiger bis quaderförmiger Stücke ist ebenso an den Eckmauerungen und Strebpfeilern sichtbar. Über die Herkunft der Bausteine können nur Vermutungen angestellt werden. Plausibel wären ehemalige Blockhalden am Fuße des Burgsteinfelsens (540 m) selbst, aber auch die 1200 m südlich gelegene und etwas höhere Felsgruppe der „Vorderen Platte“ (600 m) kann als weiterer Gewinnungsort vermutet werden.

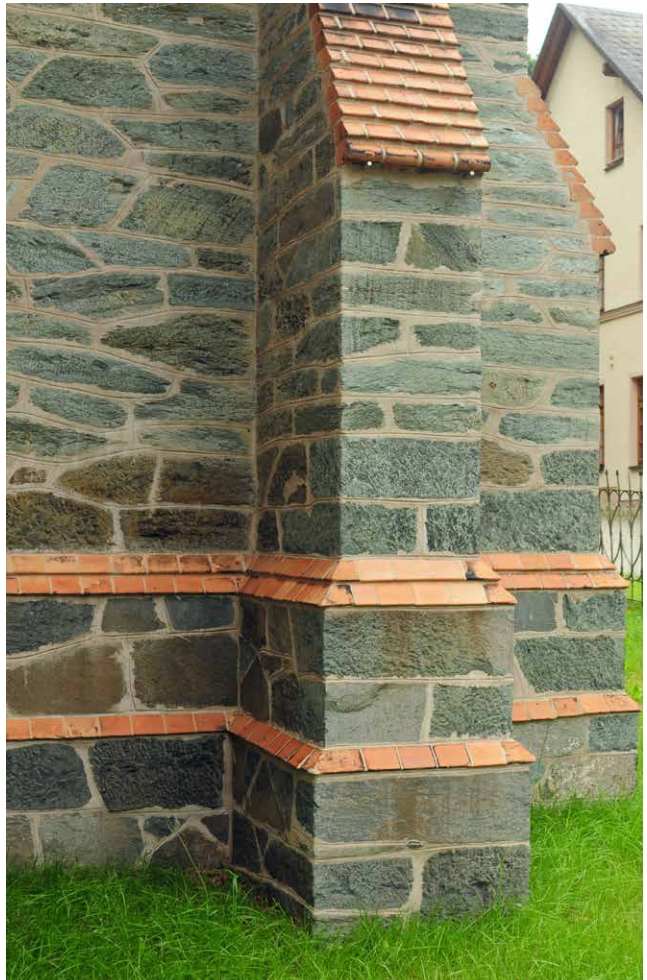
Dröda: Kirchenbau mit unregelmäßigem Schichtmauerwerk aus Diabas in Kombination mit Klinkerelementen. | Abb. 9

Dröda liegt als kleine Landgemeinde im Vogtlandkreis westlich von Plauen. Die Kirche des Ortes an der Feiletalstraße ist ein Bauwerk der historistischen Architektur im 19. Jahrhundert (Abb. 9) mit neogotischen Fassadenelementen aus Klinkersteinen, die sich vom kräftig grünen Diabasmauerwerk farblich deutlich abheben. Die Außenwände bestehen aus einem hammerrechten Schichtmauerwerk mit erheblich unregelmäßigen Einzelstücken von Diabas. Die so gestalteten Flächen enden an den mit Klinkersteinen ausgeführten kleineren Aufbauten, Gesimsen, Fensterlaibungen und dem Hauptportal. Der farbliche Kontrast zwischen den rötlichen Klinkern und den Flächen mit den grünen Diabassteinen ist auffallend. Die Oberflächen aller Mauersteine sind durch eine Handbearbeitung geglättet worden. Die Einzelhiebe sind gut erkennbar.

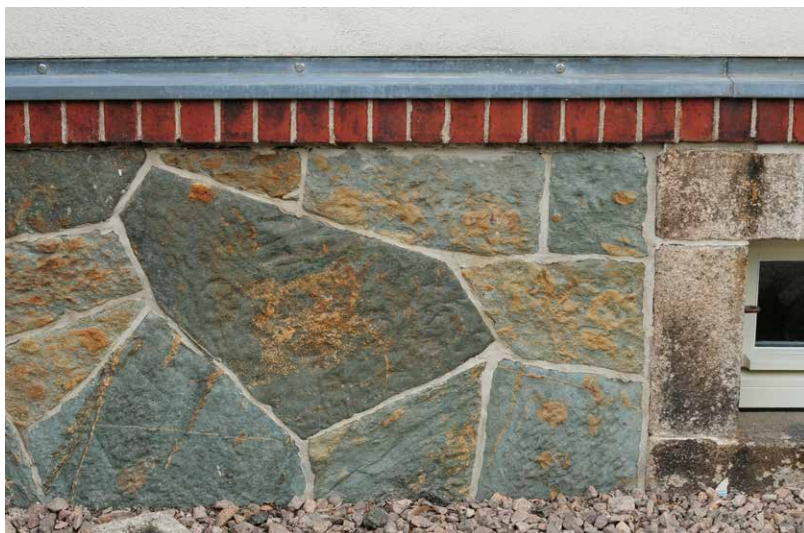
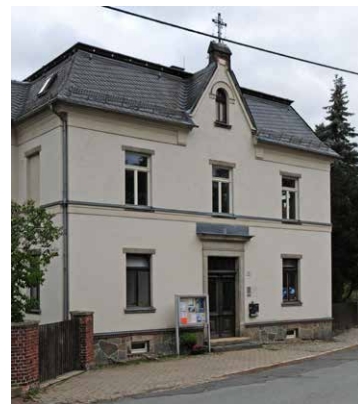
Abb. 10 | Ebersbrunn: Pfarramtsgebäude (1892) mit polygonalem Sockelmauerwerk aus Diabas.

Das evangelisch-lutherische Pfarramtsgebäude von Ebersbrunn ist ein Bauwerk aus der Gründerzeit (Abb. 10). Für seinen Bauwerksockel wurde Diabas aus dem Steinbruch am Geiersberg (Lichtentanne, Stenn) verwendet. Das Gestein ist als Polygonalmauerwerk mit einem sauberen Fugenbild versetzt worden.

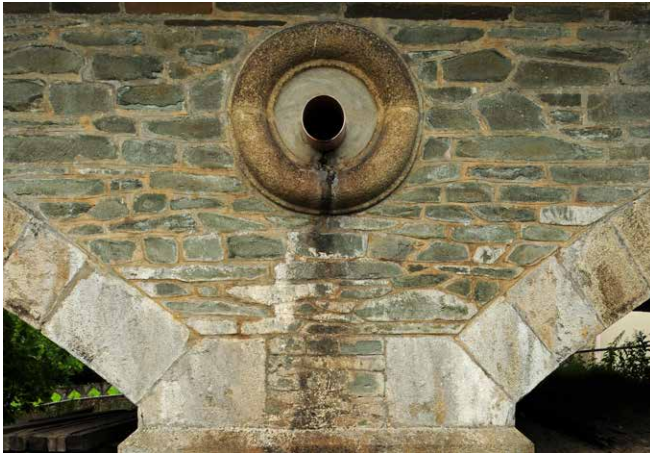
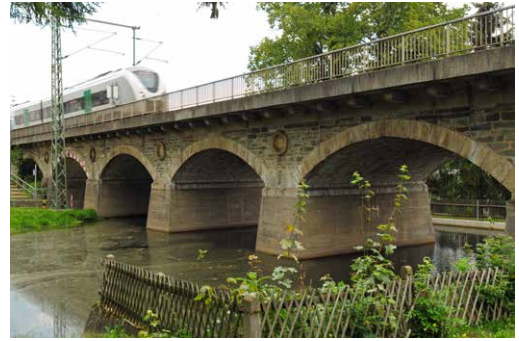
Abb. 11 | Grobau: Eisenbahnviadukt mit unregelmäßigem Flächenmauerwerk aus Diabas.

In Grobau, einem Dorf in der Nähe der sächsisch-bayerischen Landesgrenze, verläuft die verkehrsgeschichtlich bedeutsame Eisenbahnstrecke Leipzig–Hof (Pöllmann 2007). Zur sicheren Querung der flachen und feuchten Taleinsenkung mit dem Dorfteich wurde um 1848 von der Königlich Sächsischen Staatseisenbahn eine niedrige Steinbogenbrücke errichtet (Abb. 11), die heute als technisches Denkmal geschützt ist. Neben der Verwendung eines Granits und Kalksteins wurde Diabas zur Verkleidung der zahlreichen Pfeilerflächen eingesetzt. Das unregelmäßige Schichtmauerwerk aus diesem Gestein zeigt Spaltflächen und mit dem Spitz Eisen grob gegebnete Flächen. Die Verwendung natürlicher Kluftflächen mit braunen Eisenmineralbelägen als Sichtflächen wurde hier vermieden. Dadurch hebt sich die kräftige und gleichmäßige grüne Farbe des Diabases deutlich von den beiden anderen hellen Baugesteinen ab.

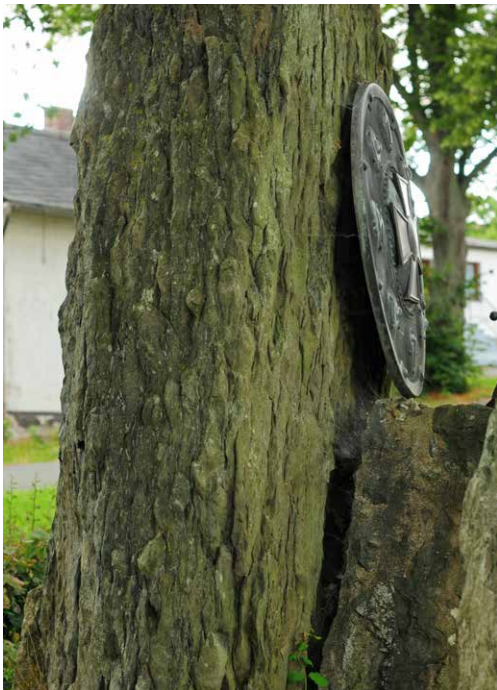
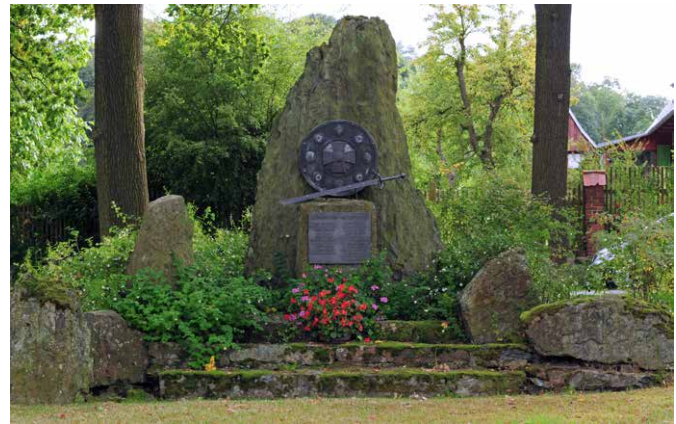
Abb. 12 | Krebs: Weltkriegsdenkmal aus Spaltfelsen einer regionalen Diabasbrekzie.

Im Umfeld des Dorfes Krebes im Burgsteingebiet gibt es einige Gewinnungsstellen in einer groben und sehr inhomogenen Diabaskonzie, die nicht nur für den Bau der alten Kirchhofmauer und anderer baulicher Anlagen, sondern auch für das 1926 geschaffene Kriegerdenkmal an der Burgsteinstraße als Material diente (Abb. 12). Einige vom Kirchpöhl, einer Felsengruppe am nördlichen Ortsrand, durch Dorfbewohner transportierte Spaltblöcke sind zu einem Gedenkort für 10 Gefallene aus Krebes unter einer Baumgruppe gruppiert worden. Das vor einem runden Schild liegende Schwert soll die niedergelegten Waffen nach den Kriegereignissen zwischen 1914

und 1918 symbolisieren. Die dreistufige und beidseitig von Felsstücken eingefasste Treppe aus groben plattigen Stücken führt zum zentralen Objekt, einem übermannsgroßen und nach oben sich verjüngenden Diabasfels. Eine später angebrachte Tafel nennt weitere Gefallene aus dem Zweiten Weltkrieg. Die fünf kleineren Spaltfelsen tragen jeweils eine Jahreszahl für die Kriegsjahre des Ersten Weltkriegs (lt. Tafel am Denkmal, Text von R. Timper, nach 1990).

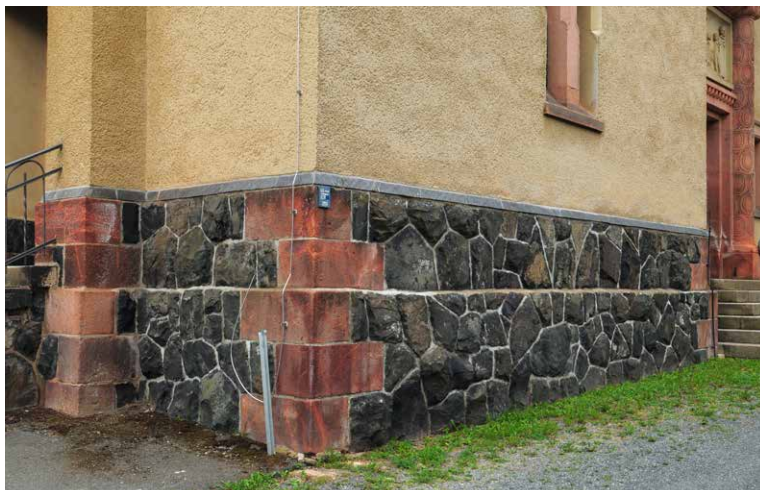
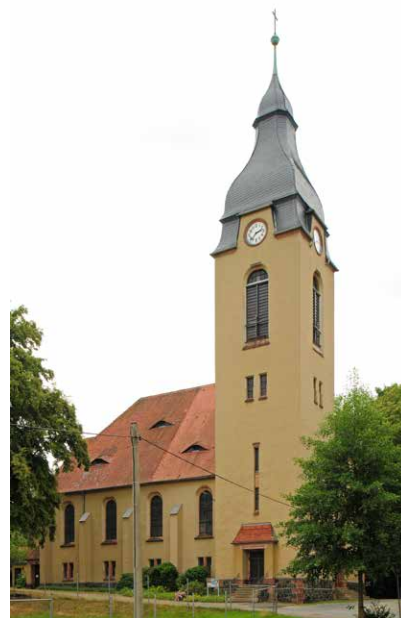
Lichtentanne: Christuskirche mit rustikalem Natursteinsockel aus Diabas und Rochlitzer Porphyrtuff als Eckquader. | **Abb. 13**

Die evangelische Christuskirche in Lichtentanne wurde nach einem Entwurf von Woldemar Kandler aus Klotzsche bei Dresden im Jugendstil errichtet (Dehio 1998). Zur Gestaltung der Außenfassade des Kirchengebäudes nutzte der Architekt zwei Natursteinarten, den rötlichen Rochlitzer Porphyrtuff und einen schwarzgrünen Diabas (Abb. 13). Der Farbkontrast der beiden Gesteine, der noch durch den Einsatz von Eckquadern aus Porphyrtuff betont wird, ist ein sehr starker und akzentuiert zusammen mit den polygonalen Rustikasteinen den Sockel deutlich gegen die Putzflächen. Die im Zyklopenverband versetzten Diabasstücke wurden stark bossiert und wirken schon allein durch ihr wechselndes Relief im Mauerverband auffällig.

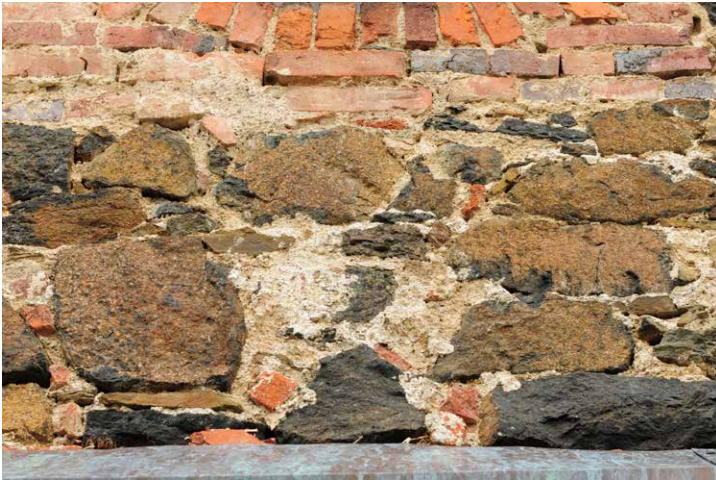
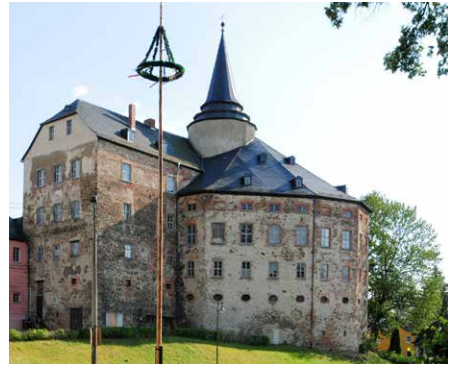
Abb. 14 | Mühltröff: Pikritstücke im Mauerwerk der Fassade des Westflügels von Schloss Mühltröff.

Ein altes Beispiel für die im Vogtland verbreitete Verwendung von Diabasbruchsteinen ist der Gebäudekomplex des Schlosses in Mühltroff. Hier wird ein Anteil des Bruchsteinmauerwerks von dunklen Diabasen bestimmt. Ferner sind im Mauerwerk (besonders an der Westfassade) hellbeiger bis roséfarbener Buntsandstein, grünlicher Diabastuff, schwarzer Kieseliefer mit weißem Quarzadernetz, grauer kleinknotiger Knollenkalk und hellgrüne Tonschieferstücke mit rostfarbenen Kluftflächen anzutreffen.

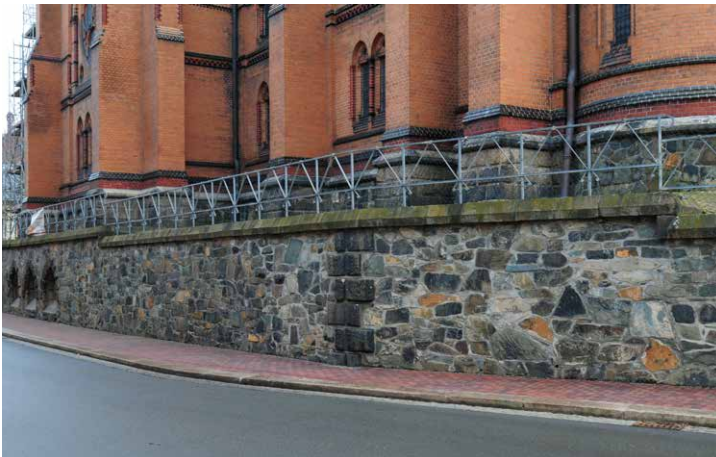
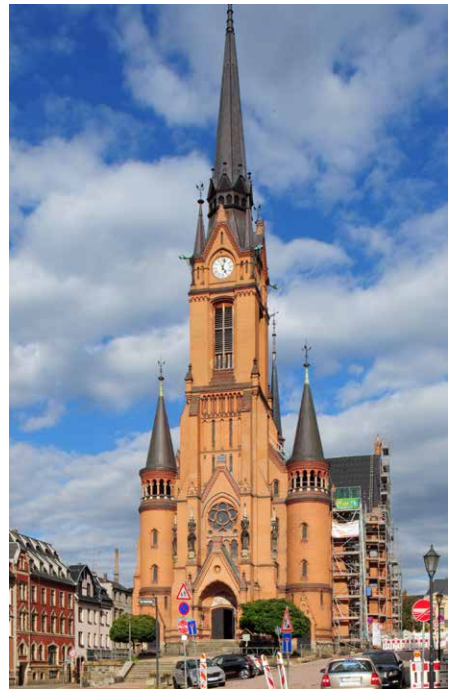
Abb. 15

Mylau: Stadtkirche, Diabas als Bruchsteinmauerwerk an der Straßenseite und einfaches Polygonalmauerwerk im Bauwerksockel.

Die evangelische Stadtkirche von Mylau steht auf einem repräsentativen Platz des Ortszentrums. Als neogotisch gestaltetes Bauwerk aus dem späten 19. Jahrhundert mit einer roten Klinkerfassade dominiert sie durch Größe und Fassadenfläche diesen innerstädtischen Bereich. Die städtebauliche Wirkung des Kirchenbauwerks wird durch eine erhöhte Standfläche zusätzlich verstärkt. Die Fläche der an der Nordseite verlaufenden Podestfront wurde mit einem Mauerwerk (Abb. 15) aus farblich variierenden Diabasstücken versehen. Diese Zone erstreckt sich bis zur Haupttreppe aus gelblichem Fichtelgebirgsgranit am Vorplatz der Kirche. In gleichartiger Ausführung mit Diabas sind Teilbereiche des Sockels der Seitentürme am Kirchenbauwerk gestaltet. Der starke Kontrast zwi-

schen roten Klinkern, grünlichem Diabas und hellgelbem Fichtelgebirgsgranit lässt ein auf farbliche Wechselwirkungen abzielendes Fassadenkonzept erkennen.

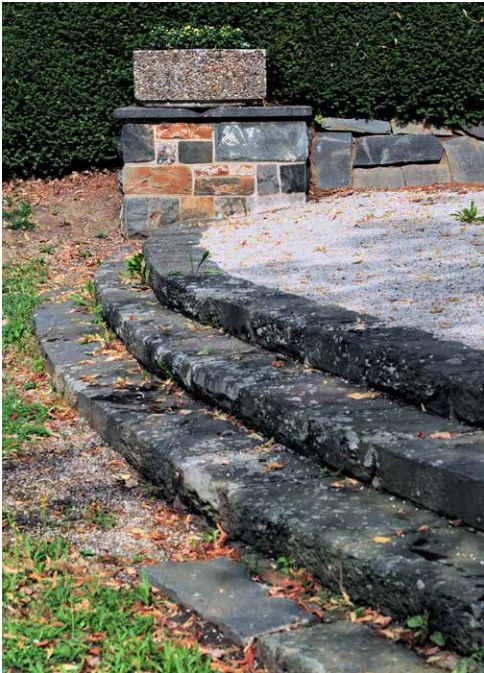
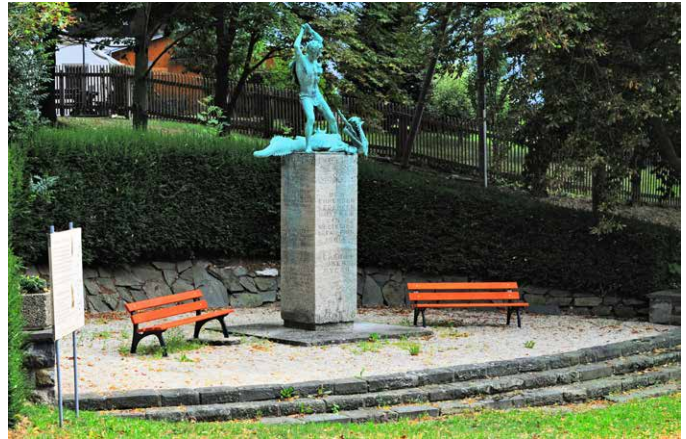
Abb. 16 | Mylau-Obermylau: Siegfrieddenkmal mit gartenbaulicher Gestaltung aus Diabaselementen.

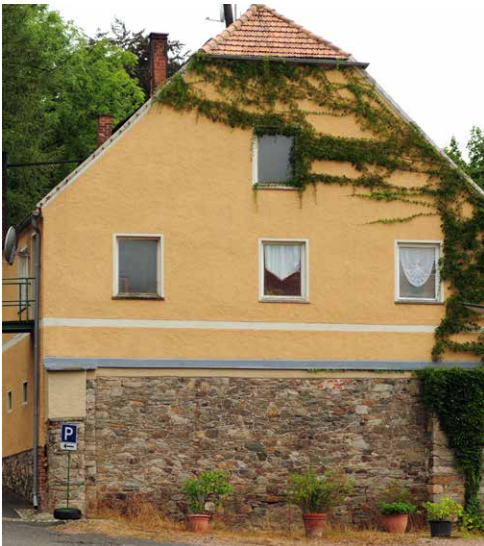
Abb. 17

Neumark: Rittergut aus Bruchsteinmauerwerk mit Diabas (grün) und anderen regionalen Gesteinen.

gebäudes sowie des Ochsenstallgebäudes wurden Diabasbruchsteine (Abb. 17) neben anderen Gesteinsarten wie Grauwacke, Quarzit und Sandstein verwendet. Für Eckmauerungen und Hofeinfahrtssäulen fand ein gelblich verfärbter Granit Verwendung, bei dem es sich um den Typus Schreiersgrün handeln könnte. Das Haus des Gutsverwalters zeigt ebenso eine Bruchsteinfassade, in der sich auf der Hofseite nur wenige Diabasstücke finden lassen. Obwohl an der sich zum Tal neigenden Ostflanke des Pfarr-Berges noch im 20. Jahrhundert in einem großen Steinbruch Diabas gewonnen wurde, bildet dieses Gestein nicht die Hauptmasse der Bruchsteinmauern in den Gutsgebäuden. Die bisher früheste bekannte Nennung von Diabassteinbrüchen im Umfeld von Neumark findet sich im Erläuterungsbericht zur geologischen Spezialkarte von Dalmer (1885).

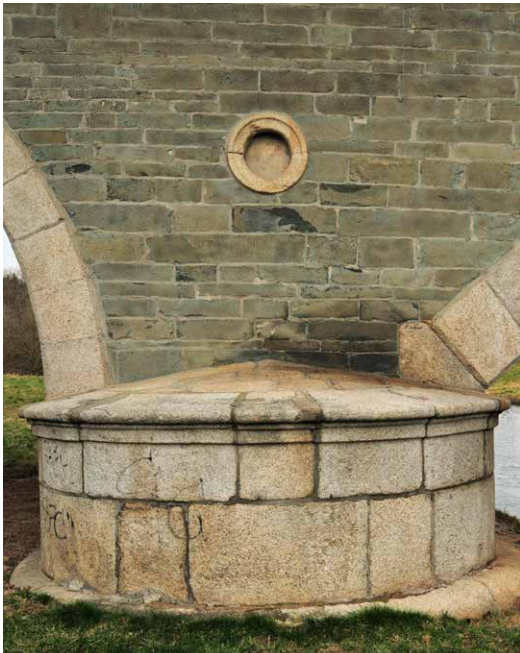
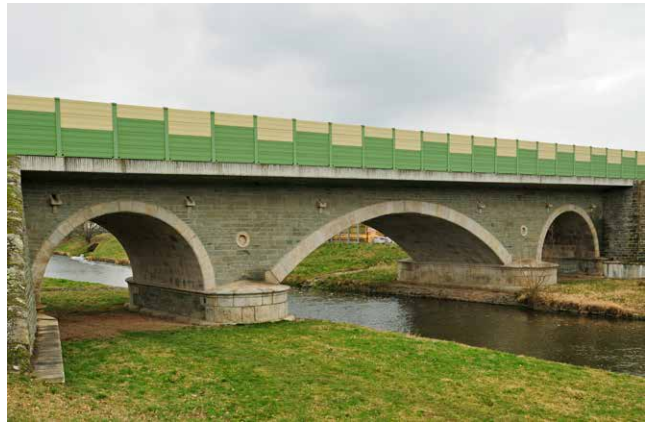
Abb. 18 | Oelsnitz: Ehemalige Eisenbahnbrücke der Strecke Herlasgrün-Falkenstein-Oelsnitz, regelmäßiges Diabasquadermauerwerk in den Pfeilerflächen.

Die zwischen 1863 und 1864 von Maurermeister Schneider aus Oelsnitz errichtete Eisenbahnbrücke überspannt im Ortsteil Raschau die Weiße Elster und diente dem Streckenbetrieb der früheren Voigtländischen Staatseisenbahn. Die Verkleidung ihrer Seitenflächen wurde mit einem grünen Diabas aus der nahen Umgebung vorgenommen (Abb. 18), der hier als Quadermauerwerk mit unterschiedlichen Schichthöhen sichtbar ist (Jahn 1865). Die Oberflächen der großflächig eingesetzten Diabasblöcke wurden gestockt und abgespitzt, um eine ebene Fläche der Fassade zu gewährleisten. Diese Bearbeitung kennzeichnet die Brücke als ein beispielhaftes Bauwerk für den gestaltenden Einsatz von Diabas als hochwertig verarbeiteten Werkstein. Das Brückenbauwerk besteht aus zwei kleinen seitlichen Bögen und einem weit gespannten mittleren Bogen. Die Wölbung der Bögen sowie ihre Kantenfassungen sind aus Granitquadern gefertigt. In demselben Material wurden Pfeilersockel mit Eisabweisern und abgerundeten Gesimsen sowie die Lüftungsöffnungen ausgeführt. Nach Umbau der Fahrbahn ist sie nun eine Straßenbrücke im Verlauf der Bundesstraße 92.

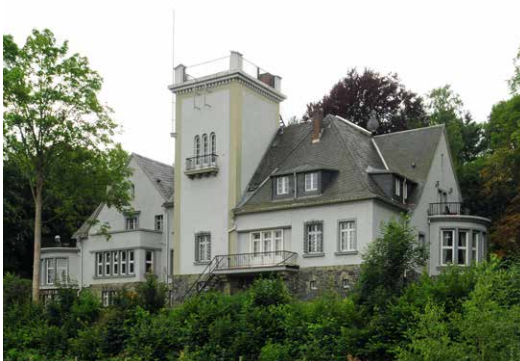
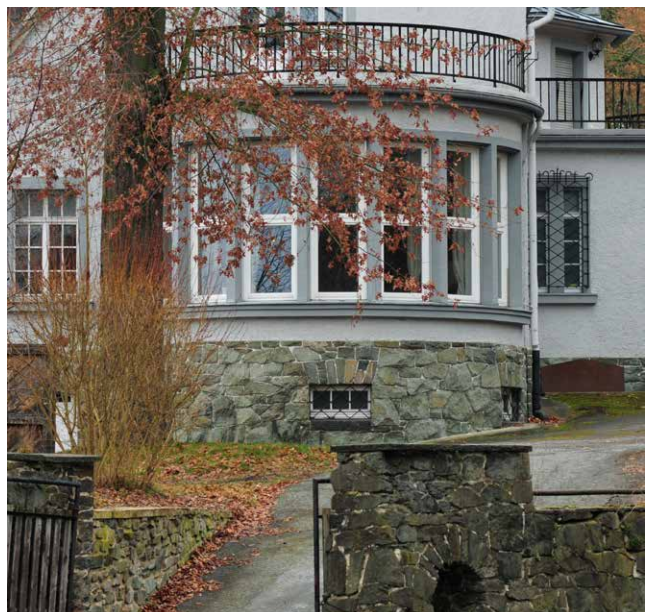
Oelsnitz: Haus Turmfried an der Forststraße, Mauerwerk im Sockel und Gestaltung der Grundstückseinfahrt mit Diabas. | Abb. 19

Es war zum Zeitpunkt seiner Erbauung mit einem Sockel aus Polygonalmauerwerk versehen. Nach den Umbauten Ende der 1920er Jahre verblieb eine Flächengestaltung im Souterrain mit grünem Diabas-Zyklopenmauerwerk (Abb. 19). Der zur Gartenseite gelegene Hauseingang besitzt einen Vorbau, der von Säulen aus Diabasquadern getragen wird. Die Grundstückseinfassung mit der Treppe für Fußgänger ist eine gartenbaulich gelungene Gestaltung aus Diabasbruchsteinen. Wegen der geringen Entfernung von etwa einem Kilometer zum Steinbruch Lauterbach ist die Herkunft des Materials von dieser Gewinnungsstelle wahrscheinlich.

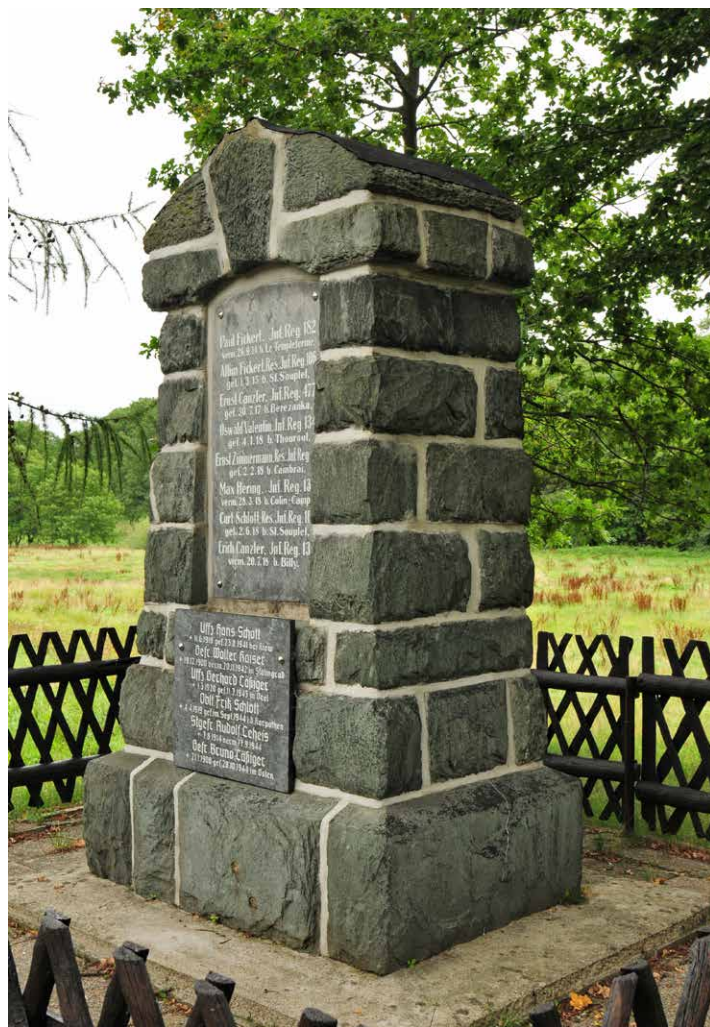
Abb. 20 | Pausa-Unterreichenau: Weltkriegsdenkmal aus bearbeiteten Diabasquadern mit Schrifttafeln aus Theumaer Fruchtschiefer.

Das Kriegerdenkmal für die Gefallenen des Ersten Weltkrieges wurde aus großdimensionierten Diabasquadern an der Hauptstraße in Unterreichenau nach 1918 errichtet (Abb. 20). Die Quader haben eine gleichmäßig dunkelgrüne Farbe und sind an den Sichtflächen bossiert.

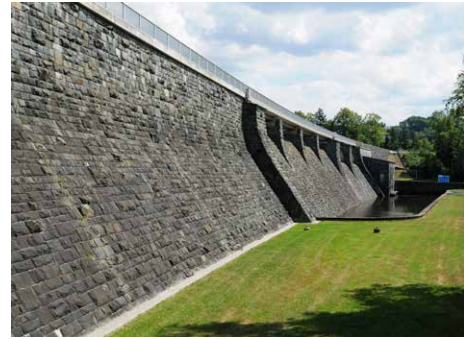
Abb. 21 | Pirk: Die Mauer der Talsperre wurde an ihrer Luftseite mit Diabasquadern verkleidet.

Die Talsperre Pirk ist ein wasserwirtschaftliches Bauwerk, das sich im Tal der Weißen Elster zwischen Oelsnitz i. V. und Magwitz erstreckt. Die Inbetriebnahme der Talsperre mit der Hauptsperre aus einer oberirdisch 16,2 m hohen und 257 m langen Stau-mauer (Abb. 21) erfolgte 1939 nach einer dreijährigen Bauzeit. Die Bauwerksplanung lag in Verantwortung des Talsperrenbau-amtes Plauen, und die Ausführung erfolgte durch ein Bauunternehmen aus Zwickau. Zur Anlieferung aller Baustoffe bestand an der vorbeiführenden Eisenbahnstrecke eine zeitweilig eingerichtete Verladestelle (Gündel 2014). Die Stau-mauer wurde aus Zement und Thurament errichtet. Die tal-seitige Mauerfront (Luftseite) bildet eine große, leicht gebogene Gesamtfläche mit den oberhalb des Tosbeckens befindlichen Überlauföffnungen einschließlich der zwei Fischbauchklappen-Wehre und einem seitlich angeordneten Schieberhaus. Die Luft-seite der Mauer sowie das Schieberhaus erhielten eine Verkleidung aus Diabas in Form eines unregelmäßigen Schichtmauerwerks mit bossierter Oberfläche. Die Gesteins-lieferungen stammen aus dem Steinbruch an der Rentzschmühle im Tal der Weißen Elster (Fröhlich 1986). Die quaderförmigen Steine haben eine unregelmäßige Oberfläche, die den Eindruck natürlicher Bruch-flächen vermitteln soll. Einzelne Stücke ragen deutlich aus dem Mauerverband heraus.

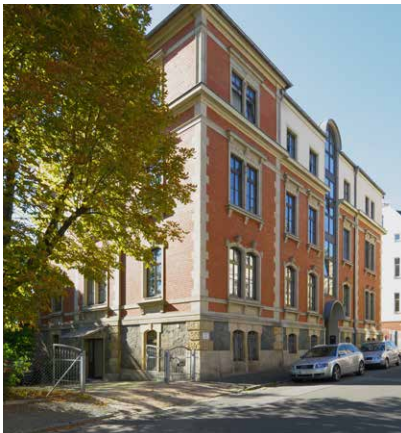
Abb. 22 | Plauen: Sockelgestaltung am Wohngebäude Lindenstraße 4.

Im Stadtgebiet von Plauen, besonders in den von gründerzeitlicher Bausubstanz geprägten Vorstadtbereichen, sind Diabasverwendungen in den Sockelzonen vieler Wohngebäude nachweisbar (Heinz & Siedel 2013). Typische Anwendung fand der Diabas als polygonales Mauerwerk in Verbindung mit Architekturelementen aus Elbsandstein oder Rochlitzer Porphyrtuff (Abb. 22). Seine meist grünliche Farbe verleiht dem Gebäudesockel zusammen mit dem gelblichen Elbsandstein oder rötlichem Porphyrtuff aus Rochlitz eine dekorative Wirkung. Fassadengestaltungen dieser Art waren sowohl bei Stadtvillen als auch bei der Blockrandbebauung aus dieser Zeit üblich.

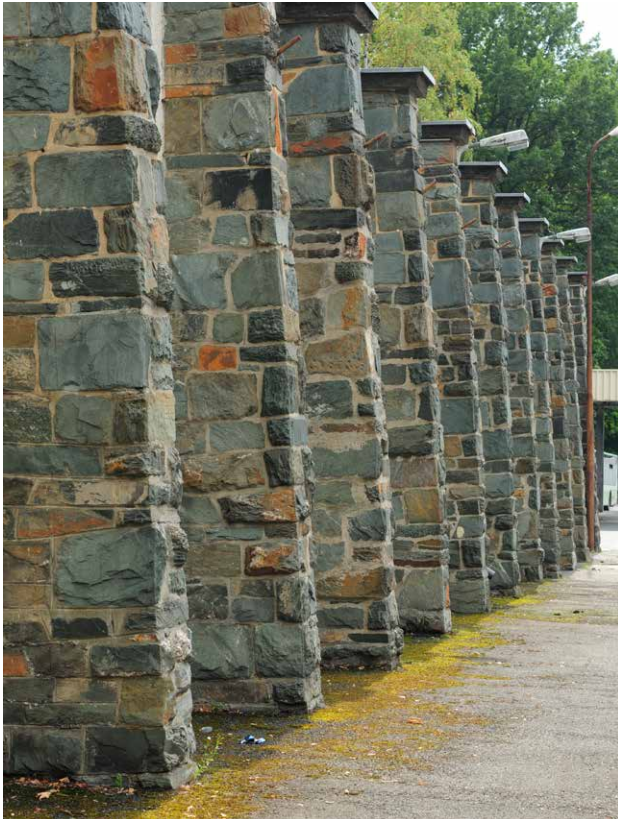
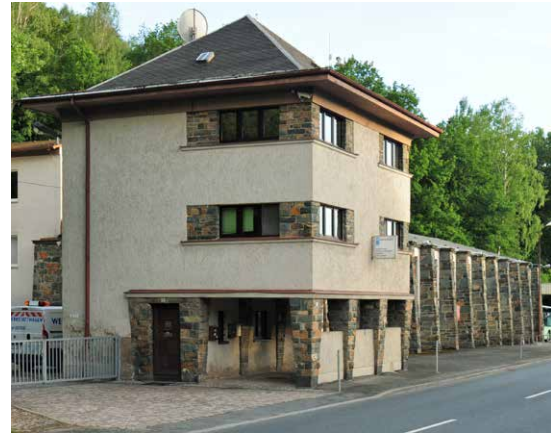
Abb. 24 | Reichenbach: Fassadengestaltung mit Diabasquadern an den Gebäuden der Reichenbacher Verkehrsbetriebe.

Der Gebäudekomplex der heutigen Reichenbacher Verkehrsbetriebe an der im Göltzschtal verlaufenden Rosa-Luxemburg-Straße besteht aus einem Verwaltungsgebäude und einer Fahrzeughalle (Abb. 24), die über ein niedriges Zwischenbauwerk verbunden sind. Das Hallengebäude war vom Architekten Bruno Grimmeck ursprünglich als Straßenbahndepot konzipiert (Stadtarchiv Reichenbach 2017) und steht heute unter Denkmalschutz. Dem sich verändernden Zeitgeist zum Materialeinsatz in der Architektur nach dem Ersten Weltkrieg (Heinz 2011) verbunden, erhob der Entwurf von 1926 (Stadtarchiv Reichenbach 1926) die überwiegend bruchrauen und handbekanteten Quader eines regionalen Diabases zum Höhepunkt des Farbkonzeptes für diese Funktionsgebäude. Als hervorstechendes Merkmal kam dabei das auffällige Farbspiel durch ocker- bis rostfarbene Kluftbeläge, weiße Adern und deutliche Nuancierung in den Grüntönen des Diabases zur Geltung. Diese farblich betonte Fassadengestaltung umfasst am Verwaltungsgebäude beiderseits der Fenster liegende Felder sowie einen Fußgängerdurchgang mit sich nach unten verjüngenden, eckigen Säulen und die Türfassung. Die vier aus Diabasquadern bestehenden Säulen sitzen einem Basisstein aus Theumaer Fruchtschiefer auf. Die Fahrzeughalle erhielt an ihrer Straßen- und Hofseite seitliche, schräg anliegende Stützpfeiler, die mit einem unregelmäßigen Quadermauerwerk aus Diabas komplett verkleidet sind. Das Betriebsgelände befindet sich an einer Hohlform im Fels, die einen ehemaligen Steinbruch markiert. Dem visuellen Eindruck nach finden sich an der ehemaligen Abbaufont die textuellen und strukturellen Merkmale des Gesteins, wie sie auch in der Fassade erkennbar sind.

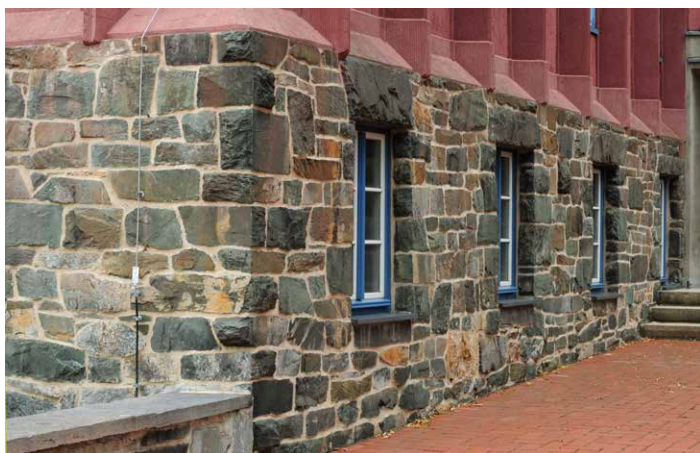
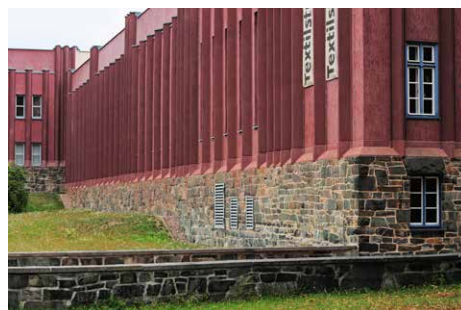
Abb. 25 | Reichenbach: Sockelgeschosszone der Textilfachschule mit unregelmäßigem Schichtmauerwerk aus Diabas.

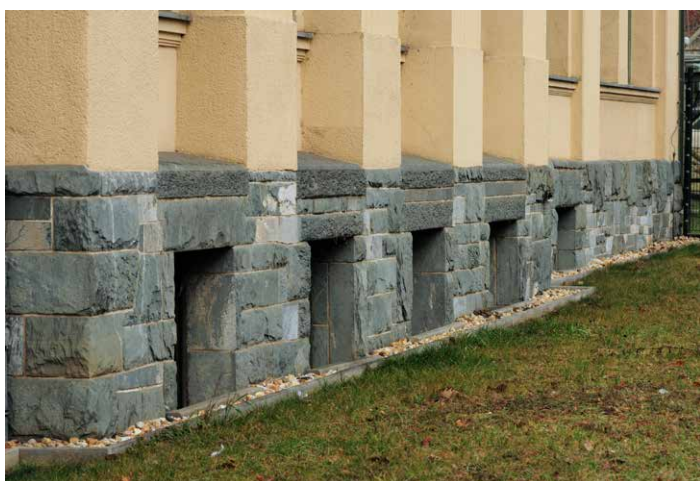
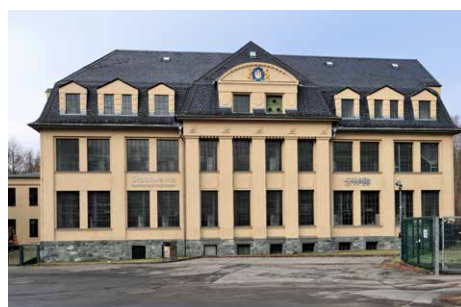
Abb. 26 | Reichenbach: Sockelzone des Umspannwerkes mit aufwändig bearbeiteten Diabasquadern.

Vom historischen Komplex des Elektrizitätswerkes von Reichenbach i. V. im Gelände des ehemaligen Dammsteinbruchs (Diabas), seit 1909 mehrfach erweitert, sind zwei größere Gebäude erhalten geblieben. Das älteste Hauptgebäude – es dient heute anderweitigen gewerblichen Zwecken – besitzt einen Sockel aus Polygonalmauerwerk von Diabas, wozu das Gestein des 1904 stillgelegten städtischen Steinbruchs (Dammsteinbruch) gedient haben dürfte (Anonymus 1912). Dagegen ist das Umspannwerk an der Rosa-Luxemburg-Straße, früher Burgstraße Nr. 60, noch in Nutzung der Stadtwerke. Das Gebäude wurde nach 1921 errichtet und etwa 1923 als regionale Umspannzentrale in Betrieb genommen. Sein akkurat ausgeführter Sockelbereich wurde mit einem gleichmäßig grün getönten Diabas verkleidet, der nur gelegentlich weiße Adern zeigt (Abb. 26). Die Lagerflächen der einzelnen Quader wurden gesägt. Die meisten Oberflächen sind bossiert. Bemerkenswert ist die Bearbeitung der Sichtfronten an den Fensterstürzen der Kellerzone und den mächtigen Sohlbänken darüber, die bahnartig grob gespitzt wurden. Sie heben sich dadurch optisch von dem sie umgebenden Quadermauerwerk ab. Einige

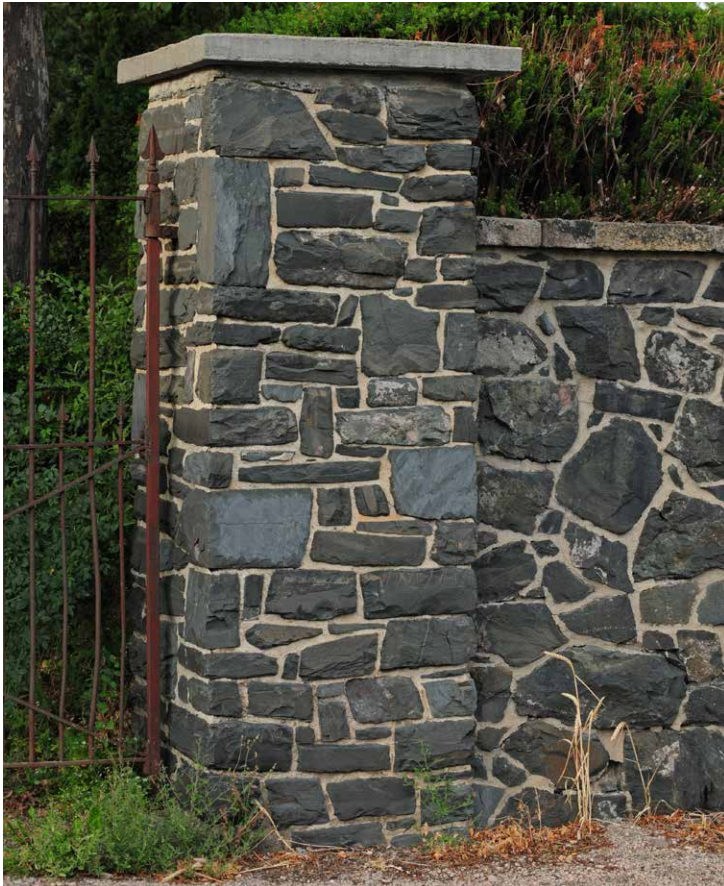
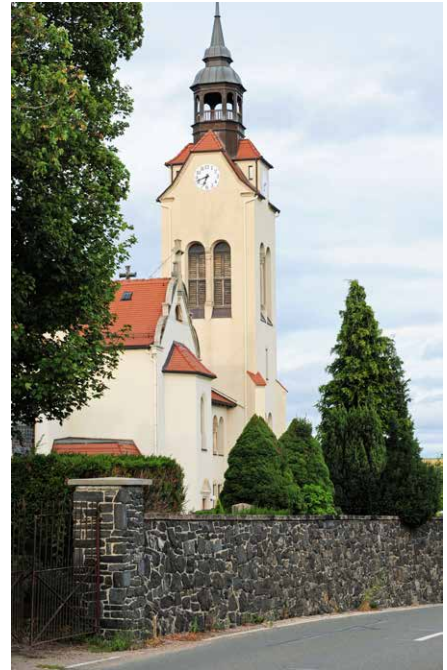
Abb. 27 | Stenn: Bruchsteinmauerwerk an der Friedhofsmauer und Schichtmauerwerk am Pfeiler.

Die Friedhofsmauer an der evangelischen Pfarrkirche erstreckt sich an der Straße nach Schönfels und wurde aus zwei verschiedenen Natursteinen errichtet (Abb. 27). Neben einem dunklen Diabas ist hier Kirchberger Granit verbaut. Der Diabas kommt als Bruchsteinmauerwerk vor und diente auch als Material der beiden Torsäulen zur Straßenseite. Die Herkunft des Diabases ist unbekannt. Im Sonnenlicht ist ein lebendiges Farbspiel bis hin zu rötlichen Tönungen wahrnehmbar.

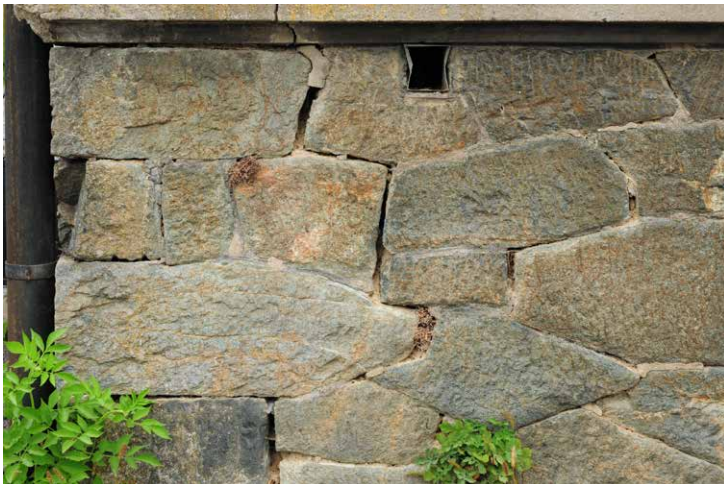
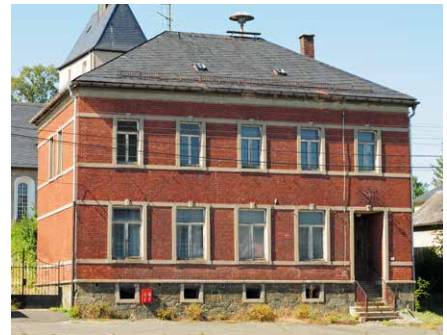
Abb. 28 | Thierbach: Sockelzone an einem Wohngebäude aus Diabasstücken mit manueller Oberflächenbearbeitung.

Der Ort Thierbach bei Pausa besitzt eine Pfarrkirche, ein Bruchsteinbau aus dem 14. Jahrhundert. Die in einem unregelmäßigen Bogen um sie herum errichtete Kirchhofsmauer lässt noch den erheblichen Befestigungsgrad dieser Anlage erkennen (Dehio 1998). Dafür wurden neben Diabas und Pikrit weitere Gesteinsorten verwendet, ein besonders hoher Anteil von Kieselschiefer ist dabei auffällig. Das an der Straße und vor dem Kirchhof stehende Wohngebäude (ehem. Schule?) ist ein für die Region typischer Klinkerbau (Abb. 28), der einen handwerklich solide bearbeiteten und versetzten Sockel aus Diabasstücken besitzt. Bemerkenswert ist die Glättung jeder einzelnen Steinoberfläche durch manuelle Steinmetzarbeit, deren Werkzeughiebe hier noch gut erkennbar sind.

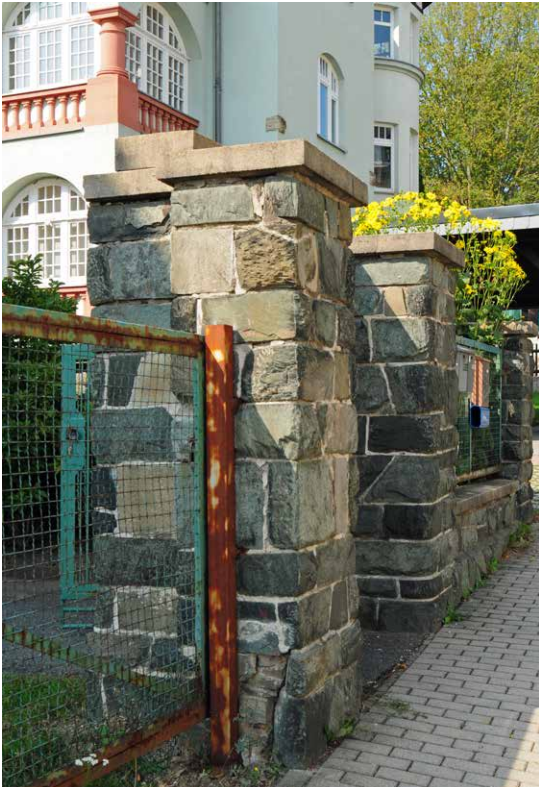
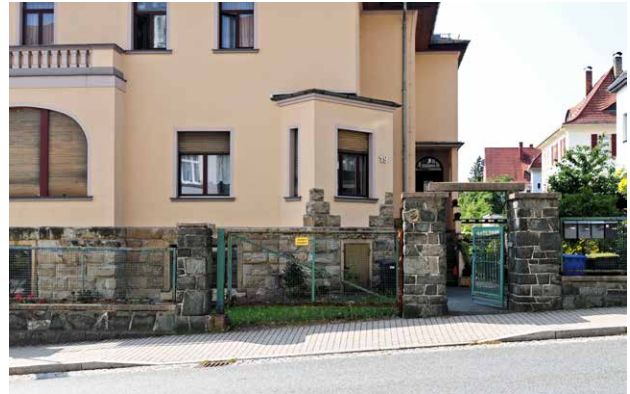
Abb. 29 | Werdau: Stadtvilla mit Grundstücksbegrenzung und Torbereich aus Diabasquadern.

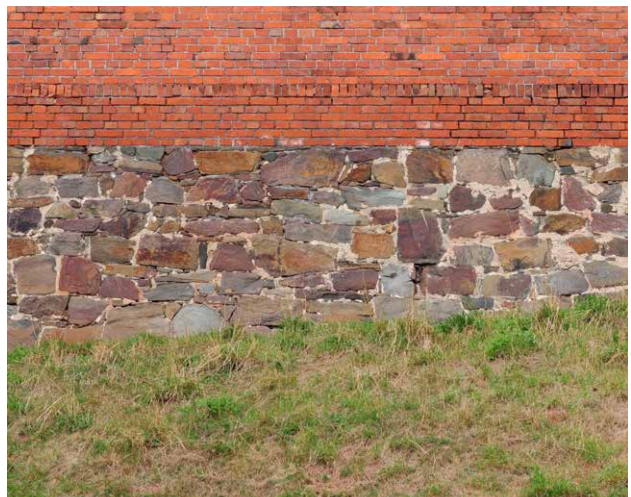
Werdau-Steinpleis: Gebäudesockel an einem Vierseithof (Hauptstr. 85). | Abb. 30

An der Hauptstraße in Steinpleis, einem Ortsteil von Werdau, befindet sich das Gehöft Nr. 85, dessen Stallgebäude mit der Längsfront parallel zur Straße auf einem Hang errichtet wurde. Sein Hauptmauerwerk besteht aus Ziegeln. Die Sockelzone ist, wohl zum Schutz vor aufsteigender Feuchtigkeit, mit größeren Diabasbruchsteinen gesetzt worden (Abb. 30). Diese Stücke zeigen zur Außenseite des Gebäudes variable und kräftige Farben, deren Ursache in dünnen Aufwachsungen farbgebender Minerale in den ehemaligen Kluftflächen des natürlichen Vorkommens liegt. Die Nutzung der Kluftflächen als Außenseite des Mauerwerks dürfte praktische Gründe haben, sparte sie doch die handwerkliche Bearbeitung der Oberflächen. Die Herkunft der Steine ist nicht bekannt, jedoch kann bei älteren Bauten der Landwirtschaft von einer stark lokal orientierten Baumaterialbeschaffung ausgegangen werden.

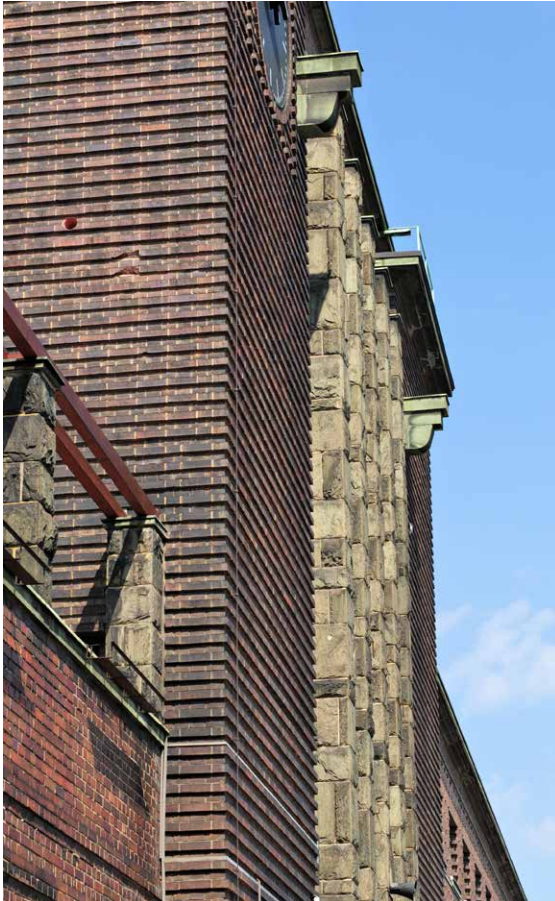
Abb. 31 | Zwickau: Fassade des Hauptbahnhofs mit Gliederungselementen und Säulen aus Diabas.

Der Zwickauer Hauptbahnhof mit Empfangs- und Nebengebäude ist eine 1928/1929 geplante und bis 1936 errichtete Gebäudegruppe (Dehio 1998). Das Empfangsgebäude, der seitliche Verwaltungsbau sowie der beide verbindende Zwischenbau sind Klinkerbauwerke, deren Fassaden mit Gliederungselementen aus Diabas verziert sind (Abb. 31). Die Fensterstreifen am Empfangsgebäude liegen zwischen senkrechten, mit Diabas gestalteten Pfeilern, die als eckige Körper aus der Hauptfassade herausragen. Das Vordach des Haupteinganges wird von Säulen getragen, die ebenfalls mit Diabas verkleidet sind. Der Verbindungsbau hat Säulen aus Diabas, die eine Pergola andeuten sollen. Am sich anschließenden Verwaltungsgebäude wurden zwei Türeingänge mit Diabasquadern verkleidet. Die Diabaswerkstücke kamen von den Grünsteinwerken Rentzschmühle A.-G., der liefernde Steinbruch ist jedoch unklar (SLFUG 2000, Datensatz Steinbruch Rentzschmühle).

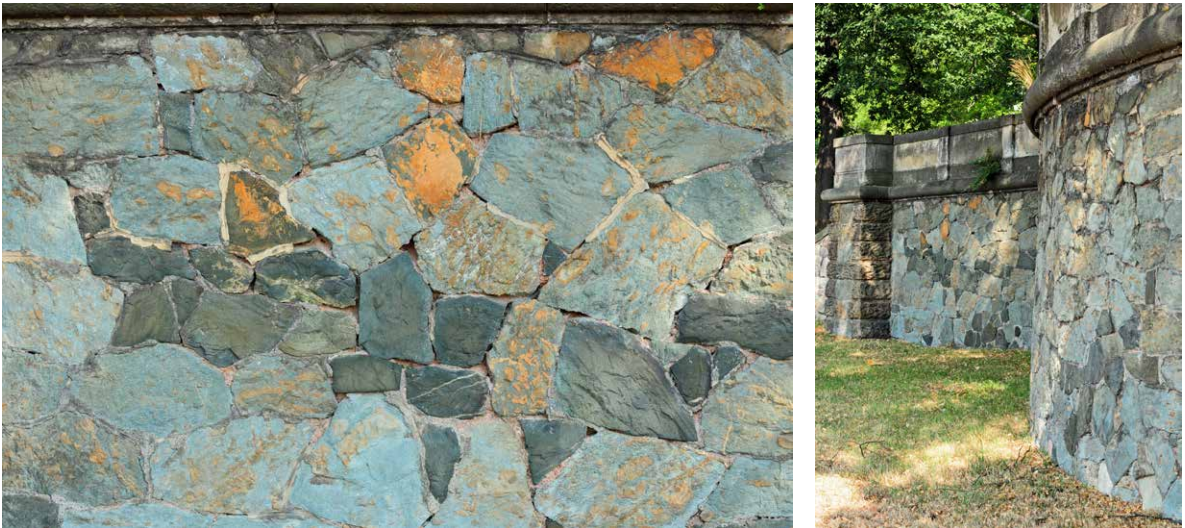
Abb. 32 | Zwickau-Marienthal: Böschungsmauer an der ehemaligen Infanteriekaserne (Werdauer Straße), Gartendenkmal.

Die in regelmäßiger Weise gegliederte Brüstung mit ihrem wulstartigen Gesims und die senkrecht verlaufenden Eckvermauerungen mit Rustikaquaden bestehen aus Elbsandstein. Die dazwischen liegenden Mauerflächen wurden dagegen mit einem meergrünen Diabas in polygonaler Form versetzt und sind einem klassischen Zyklopenmauerwerk ähnlich. Dem visuellen Erscheinungsbild nach zu urteilen, stammen die Mauersteine aus den

nahe gelegenen Abbaustellen im Pleißetal zwischen Stenn und Lichtentanne (Heinz & Siedel 2018). Bauwerke, deren Sockelkonstruktionen mit diesem Diabas ausgeführt wurde, finden sich beispielsweise im Ortsbild von Lichtentanne an mehreren Gebäuden. Auch beim Bau der Infanteriekasernengebäude parallel zur heutigen Kopernikusstraße wurde dieses Gestein für die hohe Stützmauer des Gebäudes mit verwendet.

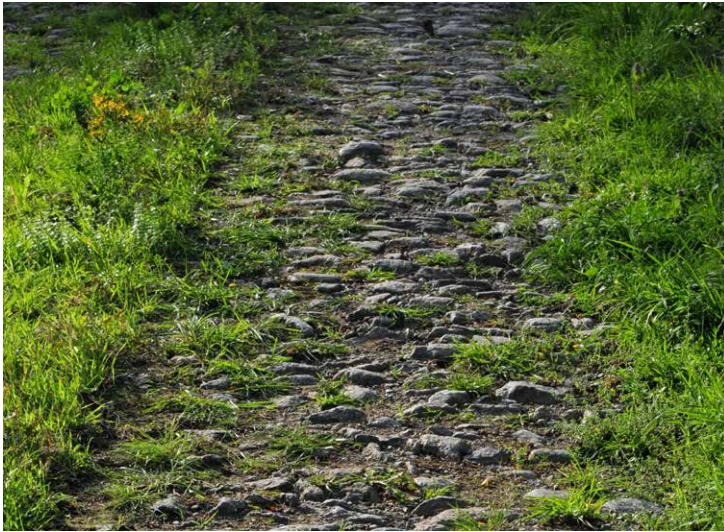
Abb. 33 | Gutenfürst: Landstraße am Bahnhof mit Diabaspflasterung.
