Diabase des sächsischen Vogtlandes und ihre Nutzung in der Architektur

Ferdinand Heinz & Heiner Siedel, Dresden

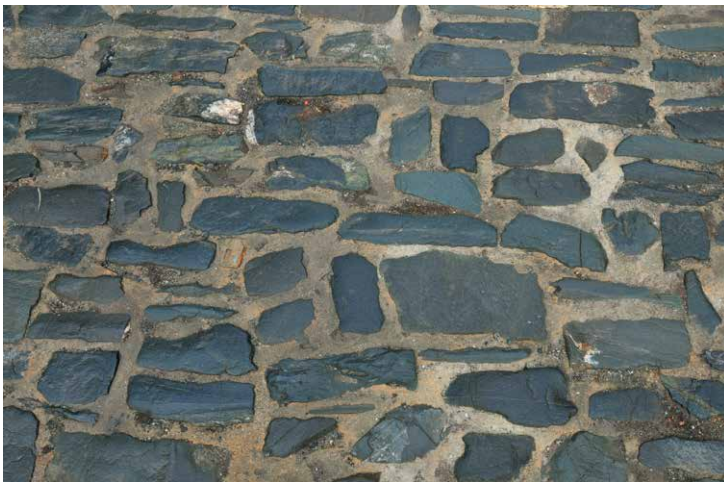
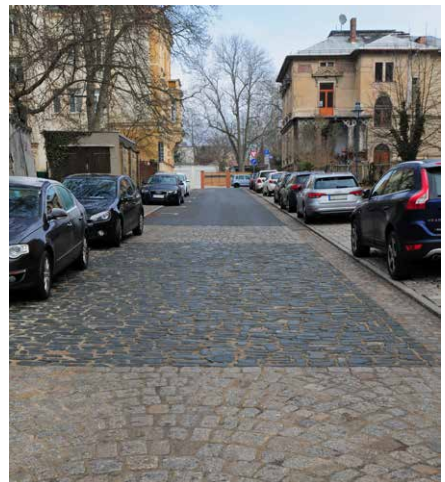
Abb. 34 | Reichenbach: Denkmalgeschützter Abschnitt mit Diabaspflaster in der Ackermannstraße.
