Wiss. Mitt. Niederösterr. Landesmuseum	8	137 – 143	Wien 1994
--	---	-----------	-----------

Die ökologischen Auswirkungen von Stauhaltungen auf die epigäische Arthropodenfauna eines naturnahen Donauuferstreifens (km 2056)

BERNHARD SEIDEL, KLAUS PETER ZULKA

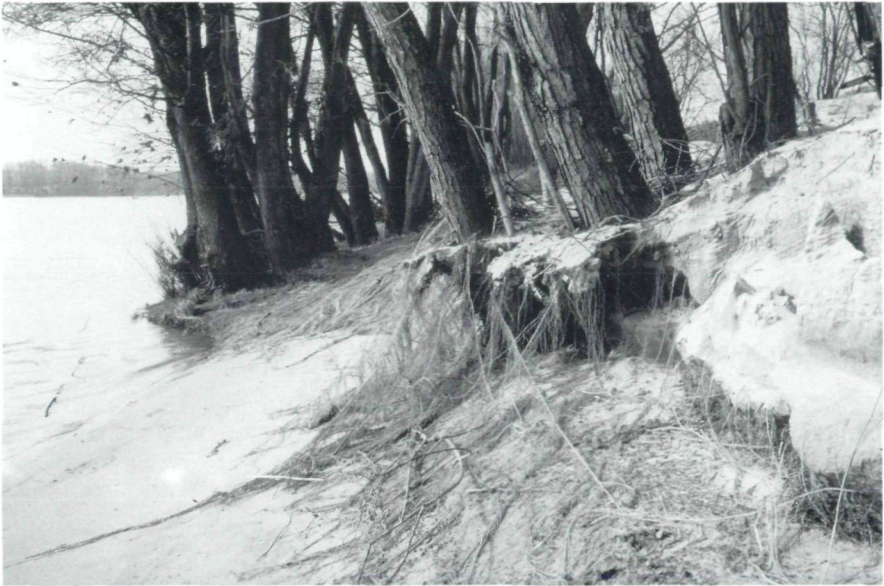
Abb. 1. Auswirkungen von Schiffswellenschlag auf die Donauufer am Stromkilometer 2056; man beachte auch die Feinsedimentdeponie (Standort einer Barberfalle).

Eine Probestelle befand sich am Abbruch einer Sanddüne zum Wasser hin, während eine zweite auf Sand in der Nähe zum Wiesenhang ausgewählt wurde (Stromkilometer 2056 bis 2056,1; Abb. 1). Zudem wurde auf einer anderen weitgehend homogenen Sandfläche (Stromkilometer 2056,1; Abb. 2) auf einem Rechteck der Größe von etwa 2 m² im September 1991 bzw. April 1992 je zweimal eine Handaufsammlung von etwa 10 Minuten durchgeführt.

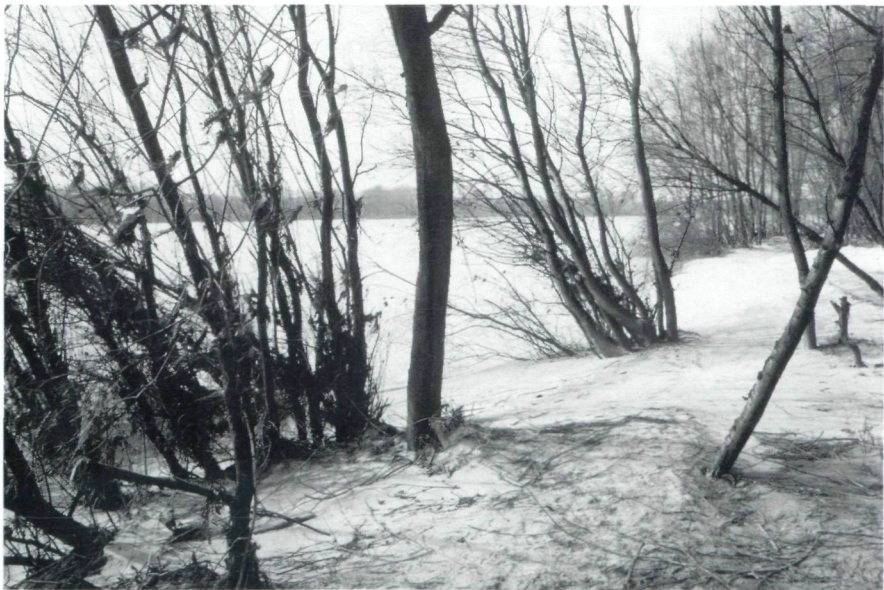
Abb. 2. Großflächige Feinsedimentation im Unterwasser des Donaukraftwerkes Ybbs/Persenbeug (Stromkilometer 2056.1-Standort der Handaufsammlungen).

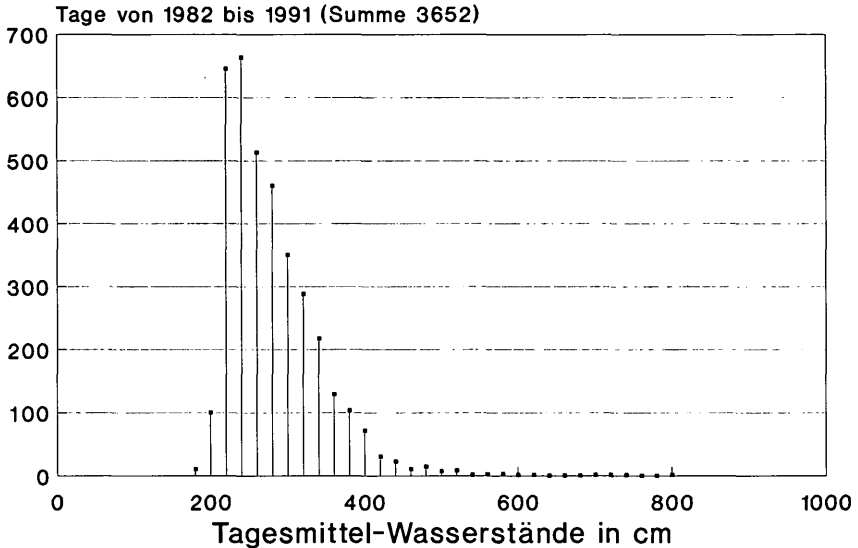
Donaupiegel Ybbs (Strom km 2058,790; R) im Zeitraum 1982-1991

Abb. 3. Pegelstände im Unterwasserbereich des Kraftwerks Ybbs/Persenbeug über zehn Jahre; die Schiffswellen können in bestimmten Pegelbereichen (240 - 340 cm) das Ufer den Großteil des Jahres erodieren.

Eine Beeinflussung der Arthropoden der unmittelbaren Uferlinie durch Schiffswellen erscheint zwar durch das Schadensbild und durch die Tatsache offensichtlich, daß die Wellen ein bestimmtes Uferniveau den Großteil des Jahres belasten (Abb. 3), die Arbeiten führten jedoch diesbezüglich zu keinen
