## SPURENSUCHE – ZUR BAUGESCHICHTE VON BURG FORCHTENSTEIN

Gottfried HOLZSCHUH, Eisenstadt

Artikel/Article: [Spurensuche - Zur Baugeschichte von Burg Forchtenstein. 167-180](#)

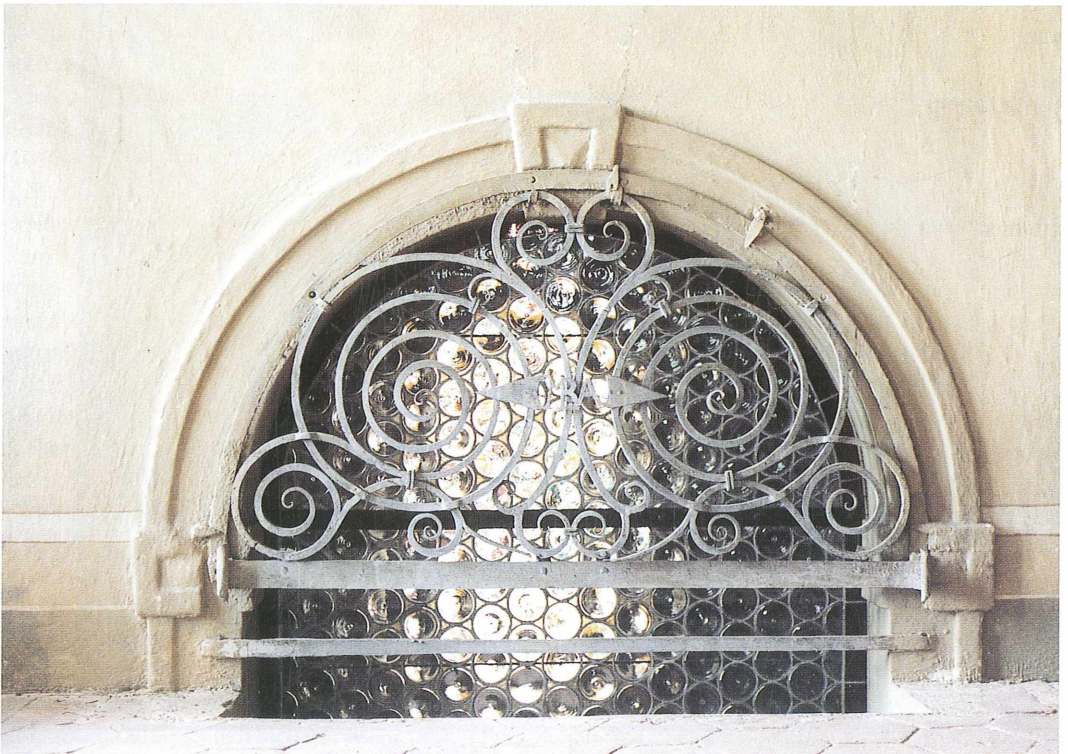
Abb. 3: Durch bauliche Erweiterung 1643 verstelltes Ostfenster der Kapelle

Die Kapelle wurde ursprünglich von zwei seitlichen Rundbogen-Fenstern belichtet. Mit der baulichen Erweiterung des Südtraktes von 1643 kam das östliche Fenster im neuen Trakt zu liegen, sodass es vom Fußboden des ersten Obergeschosses geteilt wird (siehe Abb. 3, S. 178). Um die Symmetrie in der Kapelle zu wahren, wurde es nicht vermauert, sondern im unteren Teil sogar durch einen Spiegel hinterlegt, um Lichteinfall vorzutäuschen. Erhalten ist nicht nur das Steingewände, sondern auch der Oberteil des Fenstergitters. Die Butzenscheiben dieses und zwei weiterer Fenster im Anbau waren vor Witterungseinflüssen geschützt, da sie sich seit dem Umbau im Gebäudeinneren befinden. Sie gehören zur Ausbauphase von 1632 und sind die ältesten erhaltenen Verglasungen der Burg<sup>23</sup>.

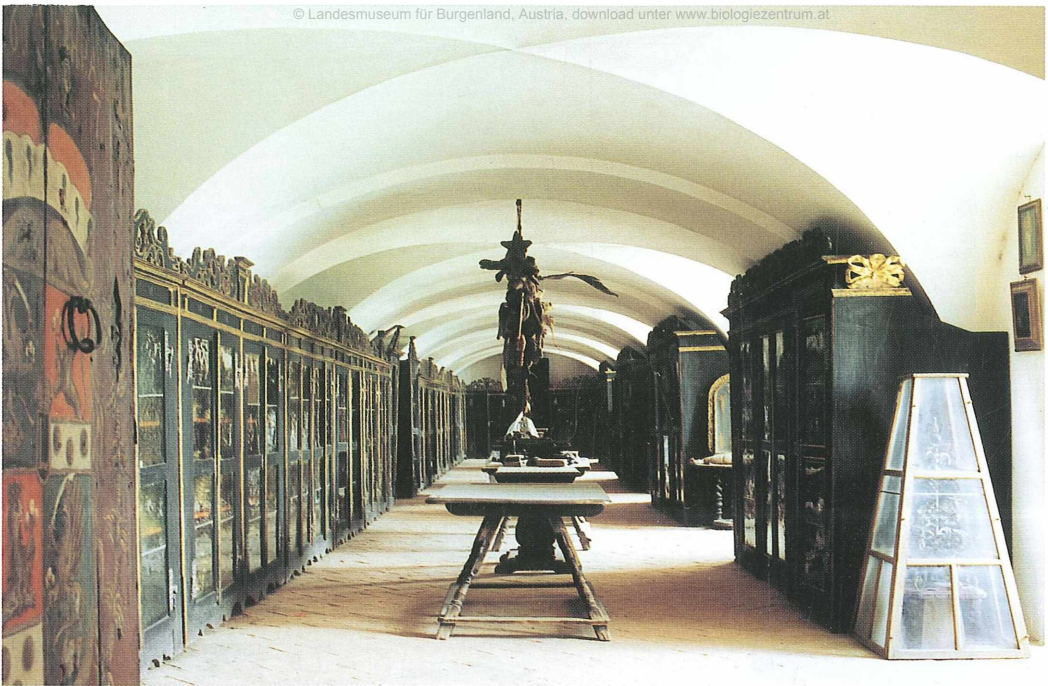
*Abb. 4: Einblick in die Schatzkammer des Fürsten Paul I.*

Den wesentlichsten Beitrag zum Ausbau der Burg leistete Fürst Paul 1692 mit der Erweiterung des Nordtraktes um die neue Schatzkammer<sup>45</sup>. Der Altan zwischen den beiden Torhäusern der Auffahrt wurde gleich um drei Geschoße erhöht. Es ergab sich damit – ähnlich wie bei der Südseite neben der Kapelle – nun auch an der Nordseite ein vorgelagerter Trakt mit einheitlicher Fassade. Direkt über der Auffahrt ließ Paul zur Aufbewahrung seiner Schätze, die nicht nur kostbarste Erbstücke, sondern auch Neuerwerbungen und Beutestücke von seinen Feldzügen beinhalteten, einen langen Saal mit tief herunterreichender Tonnenwölbung anlegen (siehe Abb. 4, S. 179). Typologisch schließt diese Raumform weniger an die Tradition der Kunst- und Wunderkammern des 16. Jahrhunderts, als vielmehr an jene der Antikengalerie der italienischen Renaissance an<sup>46</sup>. Die Schränke der alten Schatzkammer, die sich im Erdgeschoß direkt neben der Kapelle befunden hatte, wanderten in die neuen Räumlichkeiten und sind bis heute erhalten<sup>47</sup>. Im zweiten Obergeschoß über der Schatzkammer wurden die fürstlichen Gemächer eingerichtet und im Osten des Traktes eine verborgene Treppe eingebaut, die den direkten Zugang von den privaten Räumen in die Schatzkammer ermöglichte.

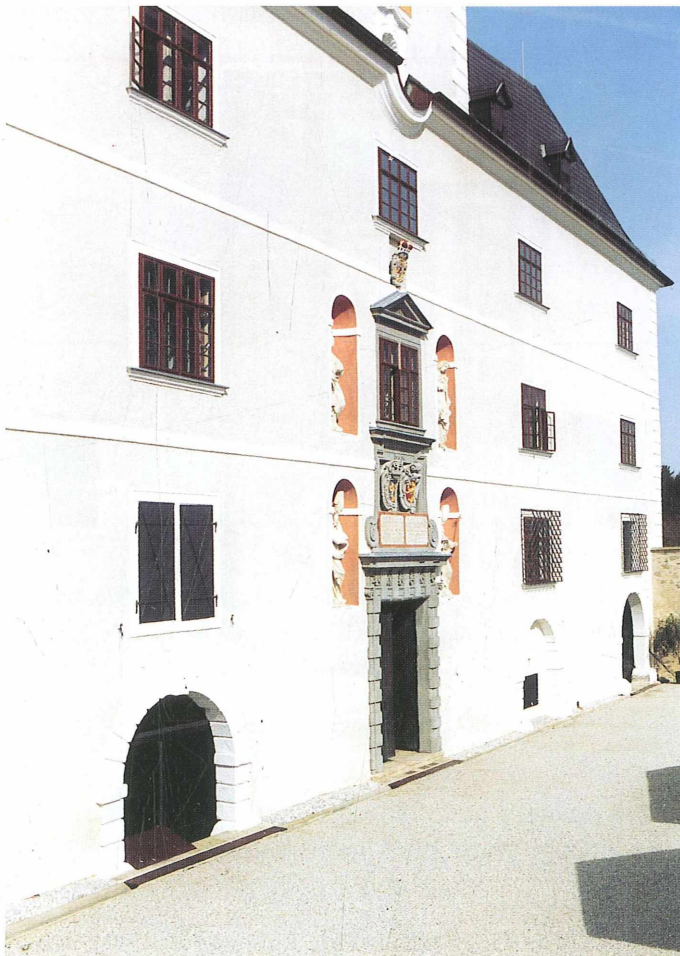
*Abb. 5: Die im Jahr 2000 restaurierte Ostfassade*

Die gewaltigen Anstrengungen des Hauses Esterházy um die Restaurierung von Burg Forchtenstein und ihrer kostbaren Sammlungen<sup>1</sup>, die sich nun schon über ein Jahrzehnt erstrecken, wurden im Herbst des Jahres 2000 mit dem Abschluss der Arbeiten an der großen, repräsentativen Ostfassade belohnt (siehe Abb. 1 u. 5, S. 177 bzw. 179).

Abschließend sei festgehalten, dass bei der Fassaden-Färbelung der jüngsten Restaurierungskampagne alle Bauphasen, auch jene des 18. Jahrhunderts, berücksichtigt werden mussten. Es wurde daher einer späten, hellbeigen, mit weißer Ortquaderung, Gesimsen und Fenstereinfassungen der Vorzug gegeben, die auf nahezu allen Bauteilen der Burg befundet werden konnte. Die ursprüngliche Fassung mit ihren dunkelgrauen Fenstergewänden, die zumindest auf Palatin Nikolaus zurückgeht und anfänglich auch noch den Bau von Fürst Paul bestimmt hat, wie man leicht an den Innenhoffassaden ablesen kann, fand bei der Neufassung des Portales der Ostfront Berücksichtigung.

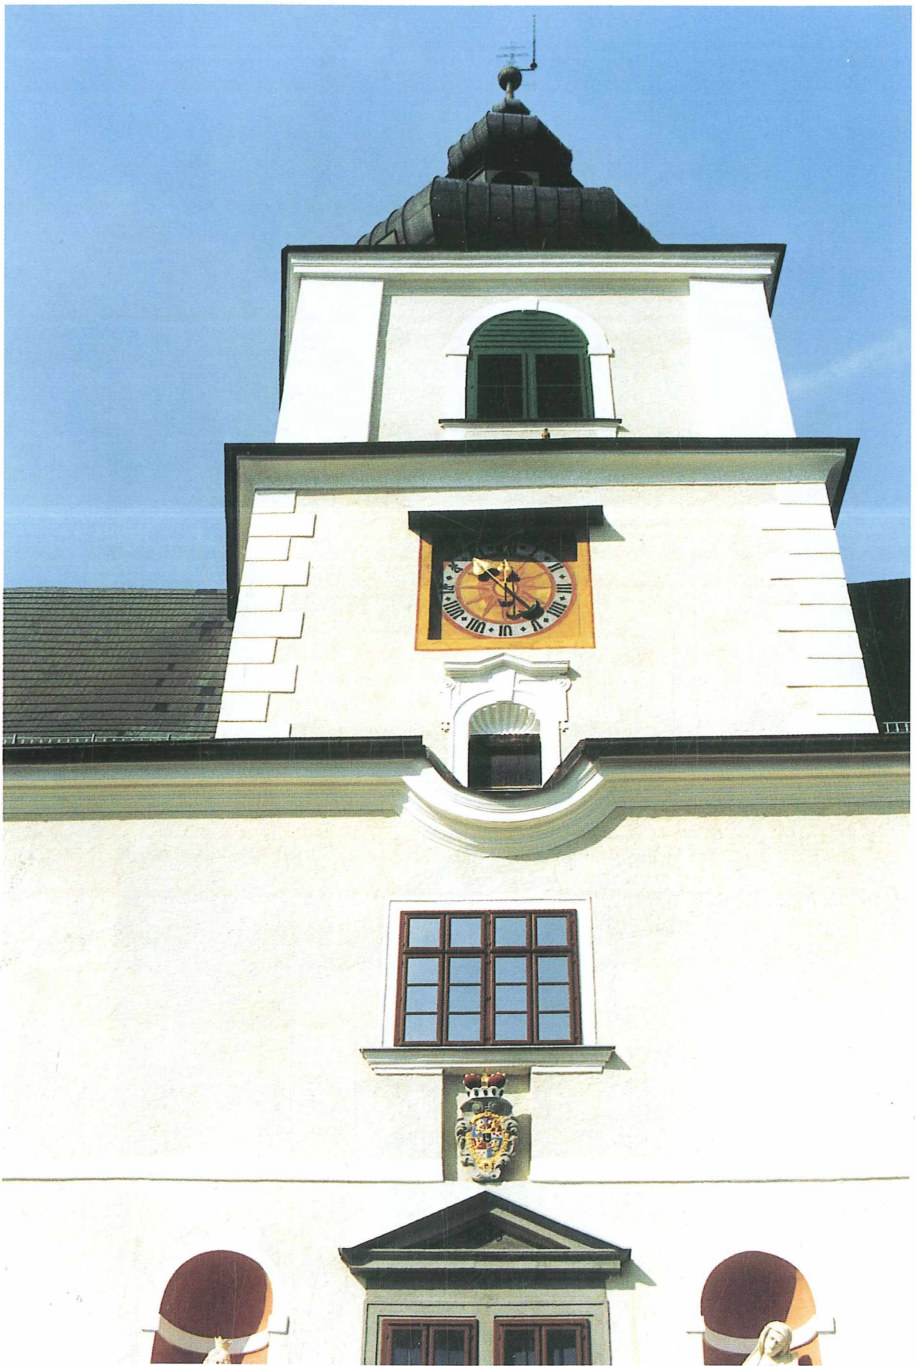
*Abb. 6: Aus der Achse der Ostfassade verschobener Glockenturm  
Alle Fotos G. Holzschuh, (mit Ausnahme von Nr. 2)*

In seiner Substanz bestand der Ostturm sicherlich schon in der Zeit vor dem Ausbau der Burg unter Palatin Nikolaus. Das Portal der Ostfassade von 1635 und das Ziffernblatt der Turmuhr von 1643 werden in ihrer Achsialität von den östlichen Fensterachsen des Nord- und Süd-

traktes bestimmt und nehmen keinerlei Rücksicht auf den Richtung Norden verschobenen Turm. Bei der Turmaufstockung um ein weiteres Geschöß versuchte man, beim Schallfenster diese Asymmetrie etwas zu korrigieren. Die eher seltsam anmutende Lösung, mit der das Fenster des Turmuntergeschoßes durch das Kranzgesims ausgespart wird, ist auf eine Erhöhung des gesamten zweiten Obergeschoßes der Hochburg in der zweiten Hälfte des 18. Jahrhunderts zurückzuführen (siehe Abb. 6, S. 180).
