# Archäologische Tagebuchblätter.

**W. Radimský,**

Inhalt: 33. Die römische Ziegelei von Pijavice bei Jajce. — 34. Der Wallbau Ilijina greda im Bezirke Trebinje. — 35. Die Gradina Kosovača bei Kusunje im Bezirke Zvornik. — 36. Der römische Meilenstein bei Trnovo im Bezirke Jajce. — 37. Die Wallbaue Orlovac und Služanjska gromila im Bezirke Mostar. — 38. Die römische Ruine Gradina Mihaljević im Bezirke Srebrenica. — 39. Der Wallbau Glavica bei Radić veliki im Bezirke Krupa.

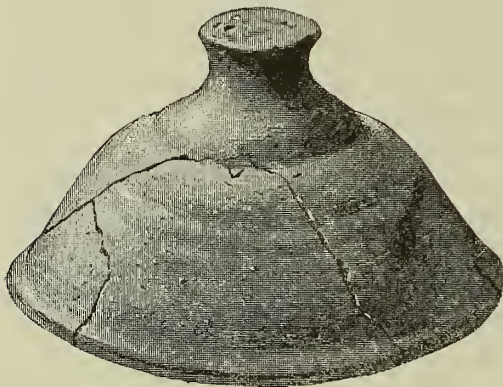
1/2.

Fig. 3. Topfdeckel aus der Gradina Kosovača bei Zvornik.

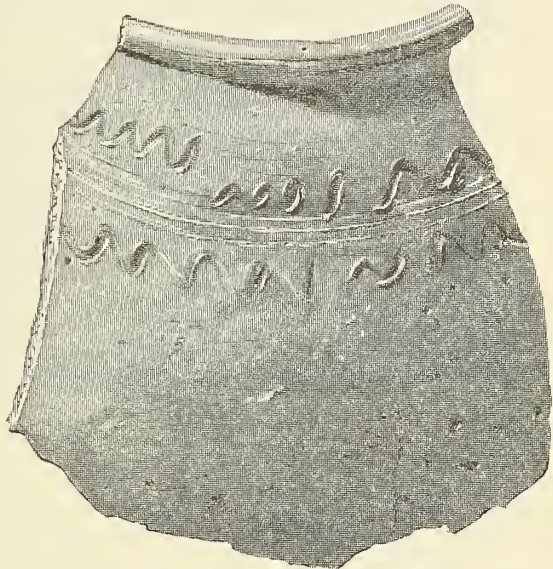
1/2.

Fig. 4. Topfscherben aus der Gradina Kosovača bei Zvornik.

zenen Bleies, sowie eine grössere Menge verkohlten Getreides, welches in der Tiefe von 1 M. unter der Oberfläche vorkam und aus mit Roggenkörnern gemischtem Weizen besteht. Die Erdmasse war ausserdem von zahlreichen Scherben röthlicher, auf der Drehscheibe erzeugter römischer Thongefässe durchsetzt, aus welchen sich zwei hohe Gefässdeckel mit wulstigem Rande und rundem Griffknopfe restauriren liessen. Einer dieser Deckel von 13 Cm. Mündungsdurchmesser und 8 Cm. Höhe ist in Figur 3 abgebildet. Das Bruchstück eines grösseren Topfes (Figur 4) ist unter dem wulstigen Rande mit einem aus drei seichten Rillen bestehenden Bande ornamentirt, und oberhalb wie unterhalb dieses Bandes verläuft je eine einfache Wellenlinie.

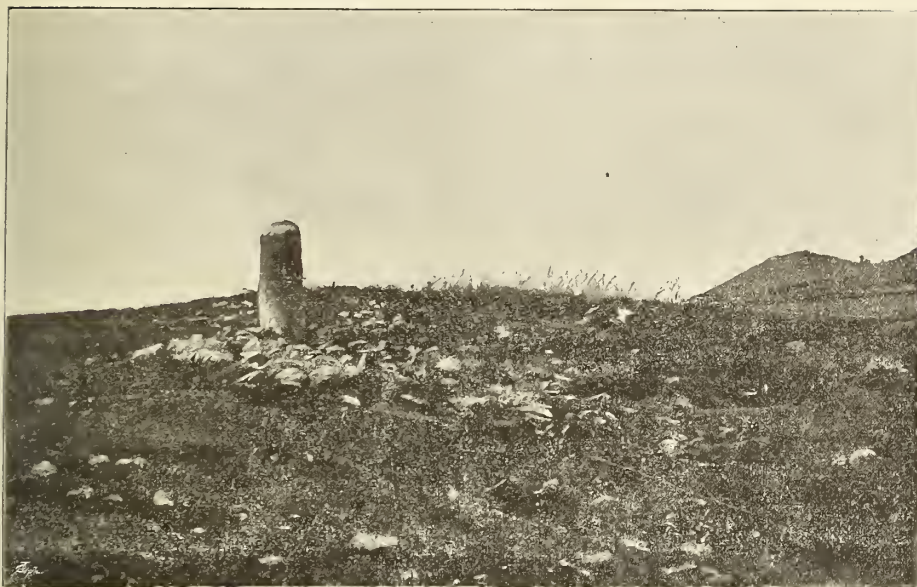
Der Stein ist nur wenige Meter von dem Reitwege entfernt und in der Specialkarte der österr.-ungar. Monarchie im Massstabe 1 : 75.000, Zone 28, Col. XVI, als Grenzzeichen eingetragen. Er ragt 135 Cm. aus dem Boden empor, ist cylindrisch, oben abgebrochen, und es konnte nicht mehr eruirt werden, wohin der abgebrochene, seit Mensehgedenken fehlende Theil des Steines gekommen sein mag. Der erhaltene Theil zeigt an verschiedenen Stellen Löcher und Bruchstellen, wahrscheinlich von Versuchen der Umwohner, die im Innern des Steines vermutheten Schätze zu gewinnen.

Fig. 6. Römischer Meilenstein bei Trnovo.

Neben dem Reitwege, welcher aus dem Plivathale bei Šipovo abzweigt und nordwestlich gegen die Hochebene von Podražnica führt, steht im Südosten von Trnovo bei der Häusergruppe Tegelča oder Tegelčija ein römischer Meilenstein, dessen Lage aus der Uebersichtskarte Figur 5 ersichtlich ist und dessen Ansicht nach einer photographischen Aufnahme des Herrn Oskar Pogatschnig Figur 6 zeigt.
