# Uferstrukturkartierung Thurnhaufen (Donauufer ggü. Hainburg, November 2007, Stromkm 1882,85 bis 1885,35)

Ein Jahr nach der Umsetzung des Uferrückbau Thurnhaufen wurde der Entwicklungszustand der Donauufer erfasst und dokumentiert, entsprechend der strukturellen Ausformung den charakteristischen Typen zugeordnet und dies kartographisch ausgewiesen.

## Strukturkartierung Uferrückbau Thurnhaufen

von Fkm 1882,85 bis Fkm 1885,35  
im November 2007

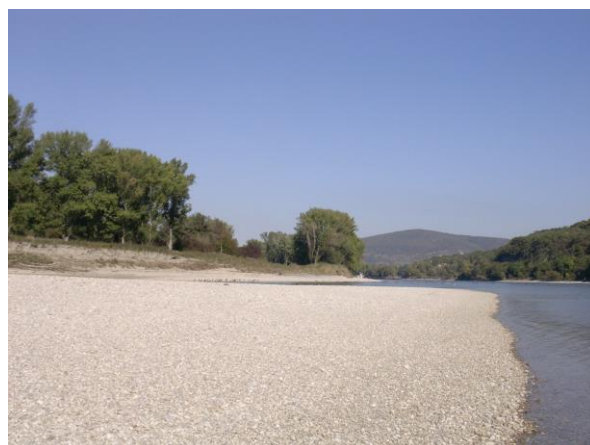
breite Schotteranlandungen

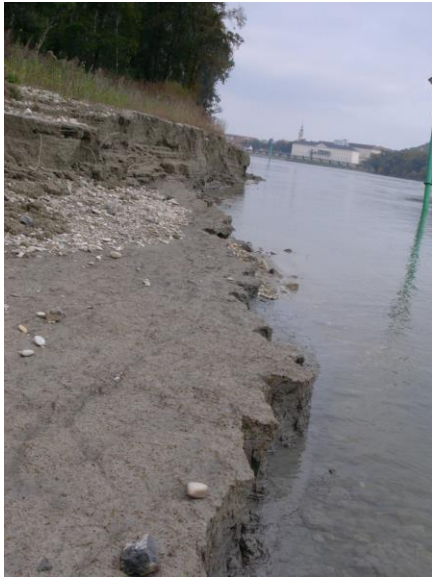
Nach grober visueller Schätzung (grüne Masten der Schiffsverkehrszeichen als Anhaltspunkt) ist die Uferlinie um bis zu 20m zurückgewichen.

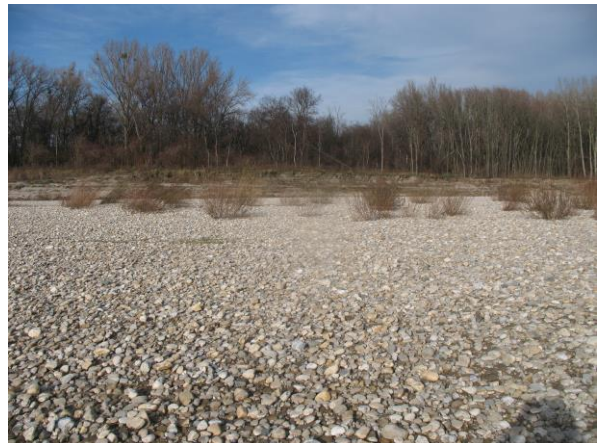
Schotterbank

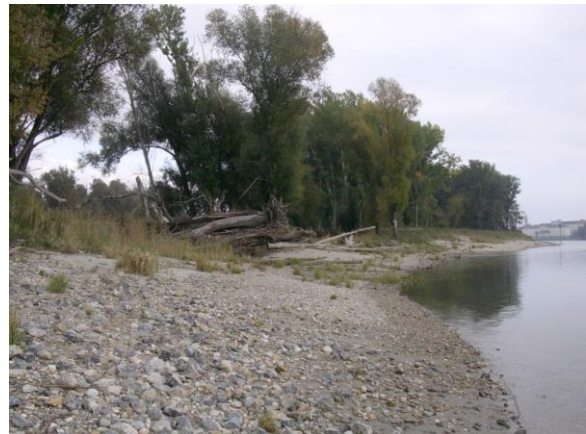
Einströmöffnung Spittelauer Arm: Akkumulation von Totholz

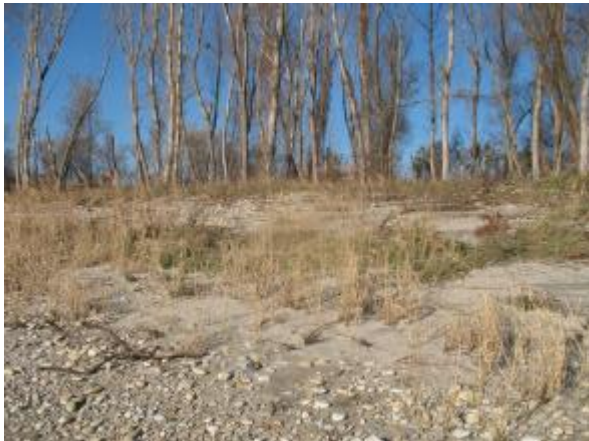
Ufertyp 5: Schotterbank direkt übergehend in flache Uferbank, keine Böschungskante ausgebildet  
[Foto: Bild 061.jpg]

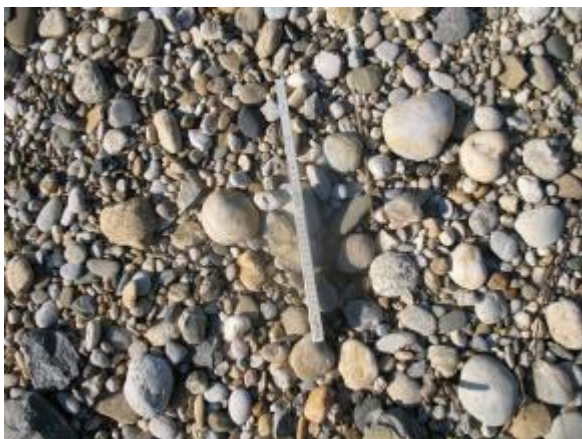
Polygon 04: Schotterbank MSL  
[Foto: Bild 041.jpg]

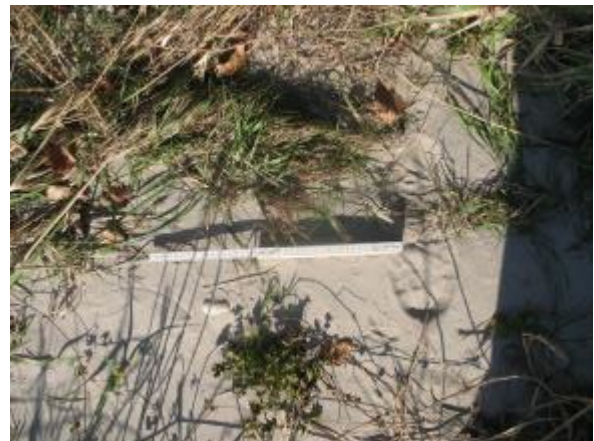
Polygon 05: PSL mit Vegetation (Gräser, Schilf) und fleckenweise Grobschotterauflage  
[Foto: Bild 063.jpg]

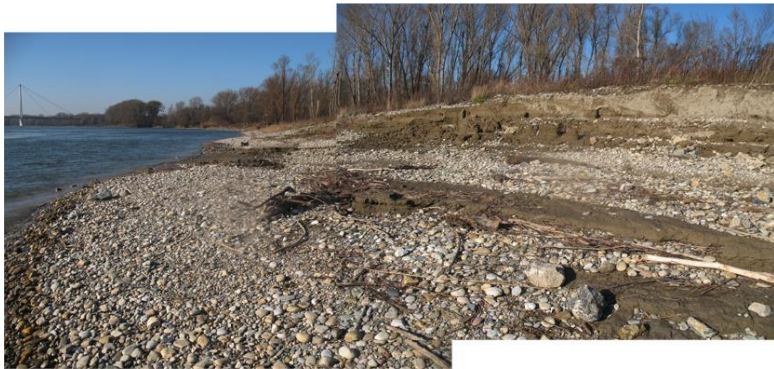
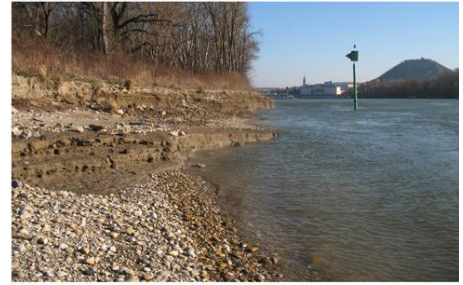
Ufertyp 3: Prallufer, Übergang zu Gleitufer  
[pan\_polygon03.jpg]

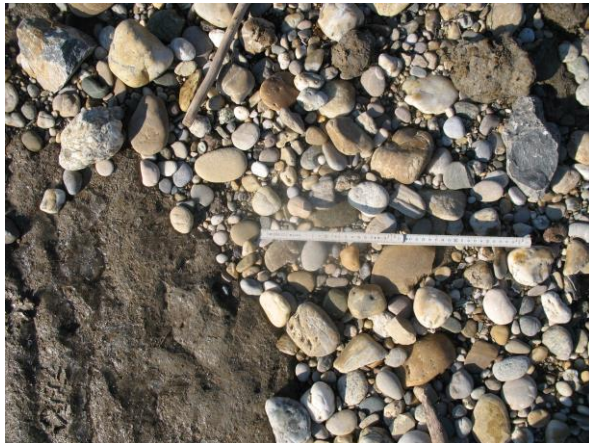
Polygon 03: Schotterbank MSL, stellenweise  
Lehmbänke  
[Foto: Bild 034.jpg]

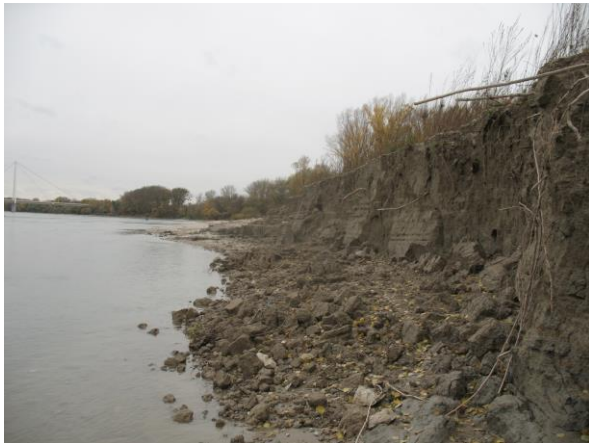
Im Pralluferabschnitt gelegen, bilden sich hier steile 2-5m hohe Uferabbrüche aus braunem Lehm heraus. Die Erosion erfolgt vorwiegend durch Verwitterungsabbrüche, dadurch häufig auch stufige Ausformungen der Abbruchkante.

Ufertyp 2: Prallufer  
[kartierung049.jpg]

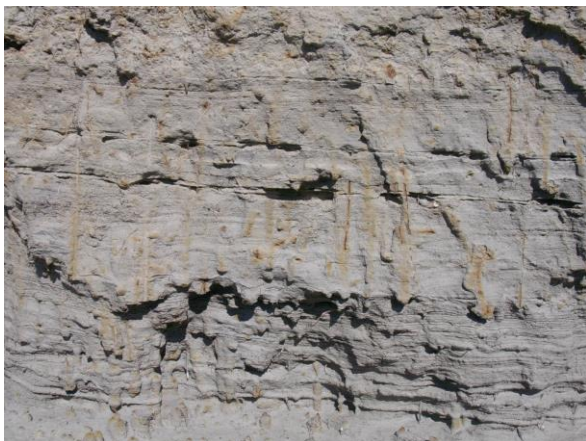
Polygon 09: PSL (Böschung)  
[Foto: 07 10 14 \ DSCN3331.JPG]

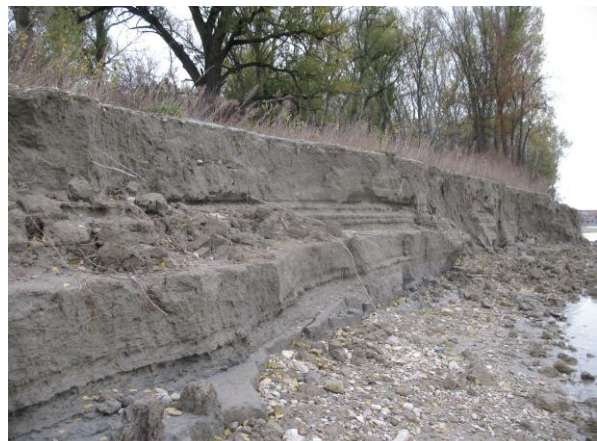
Keine Vegetation am Ufer, angrenzend Stauden  
und Einzelgehölze  
[kartierung046.jpg]

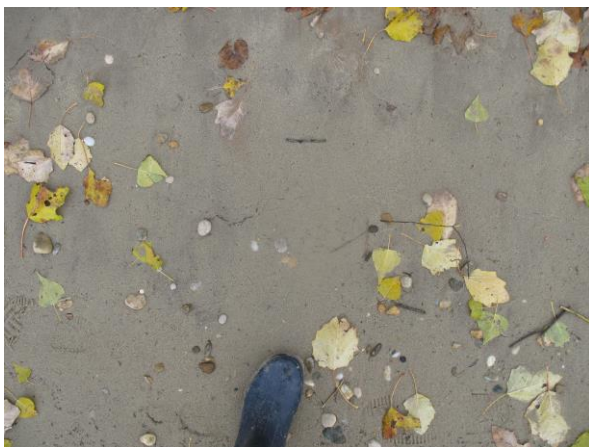
Polygon 01: Sand  
[Foto: kartierung 005.jpg]

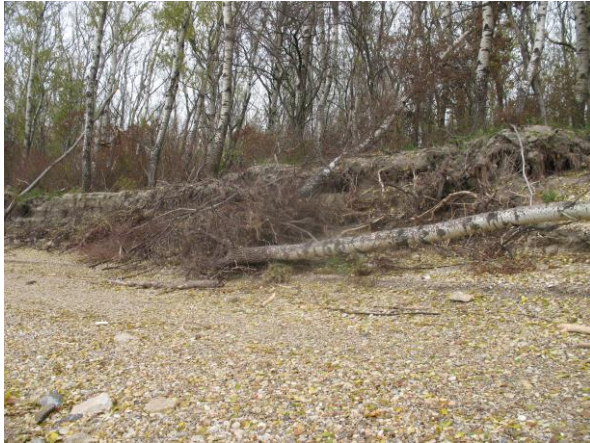
[Foto: kartierung 018.jpg]

Erosion an der Waldkante, dadurch viel Totholz anfall:  
noch hängende Bäume (Biberfraßspuren!) sowie darin festgekeilte freie Äste etc., Wurzelstöcke  
Wurzelvorhang der noch an der Kante stehenden Bäume vor der Böschung

Hängende Bäume

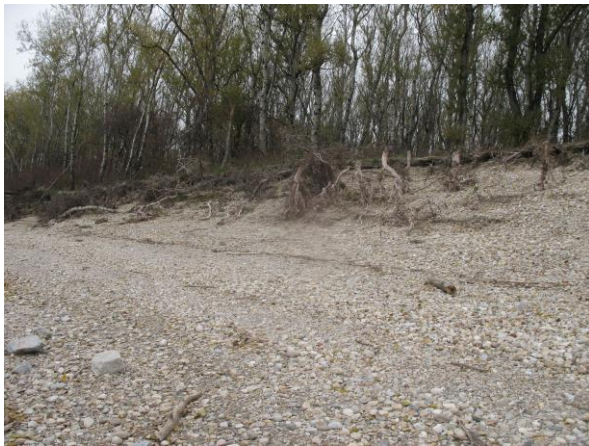
Ufertyp 4: Gleitufer mit steiler Schotterböschung  
[kartierung 035.jpg]

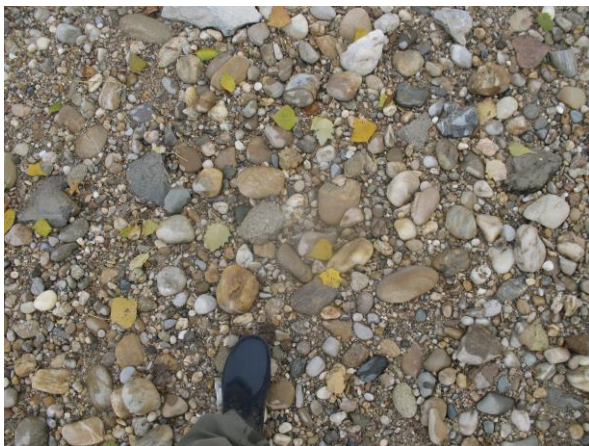
Polygon 07A: MSL  
[Foto: kartierung 027.jpg]

Uferbank Grobschotter

Böschung Grobschotter, teilweise Lehm und Reste der Blockwurfsteine

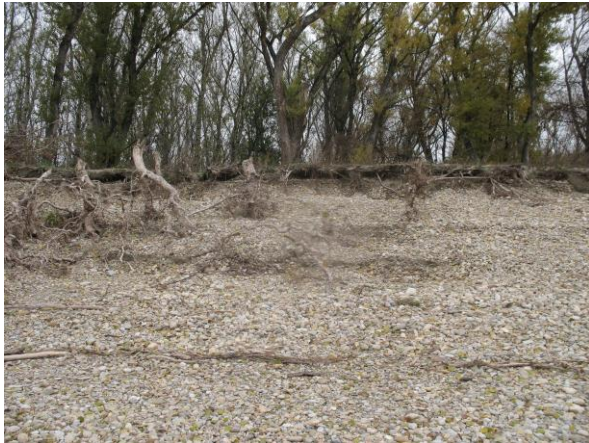
Wurzelstöcke auf der Böschung  
[Foto: kartierung 028.jpg]

Einige Wurzelstöcke weggerissener Bäume auf der Böschung stehend, sowie einzelne Äste am Ufer verstreut liegend

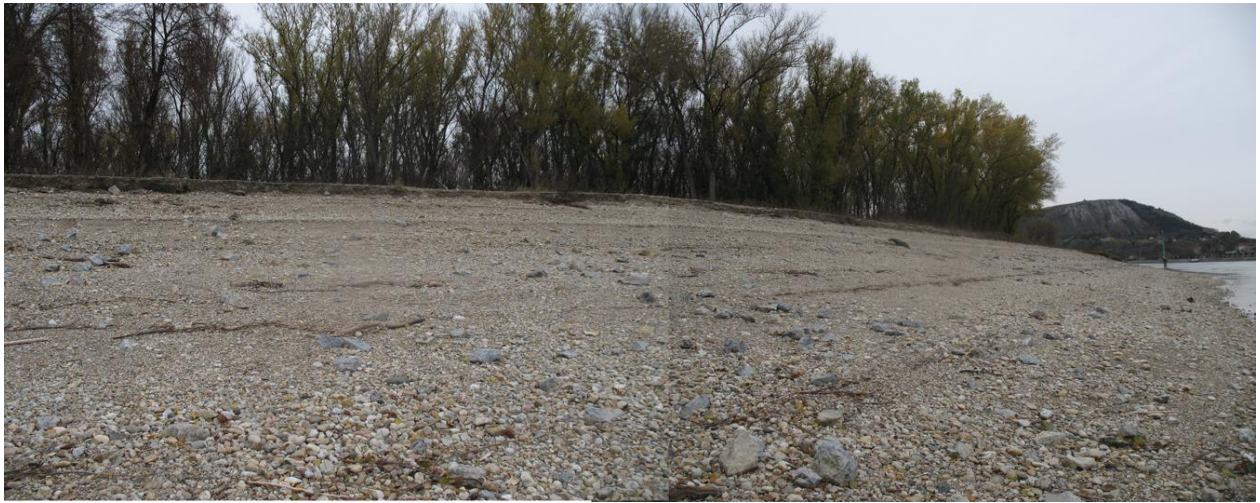
Ufertyp 1: Gleitufer mit flacher Schotterbank und Böschungskante  
[pan\_typ1.jpg]

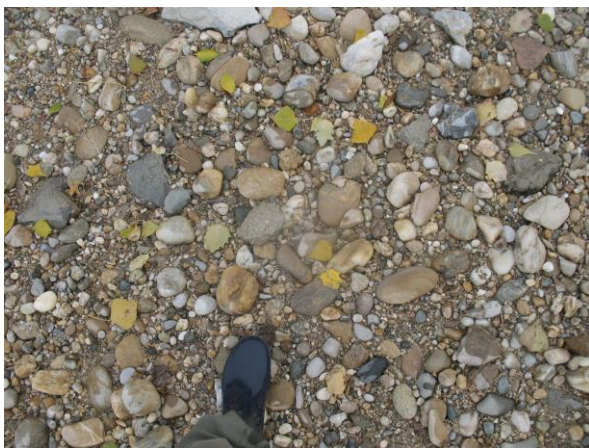
Polygon 05: MSL  
[Foto: kartierung 027.jpg]

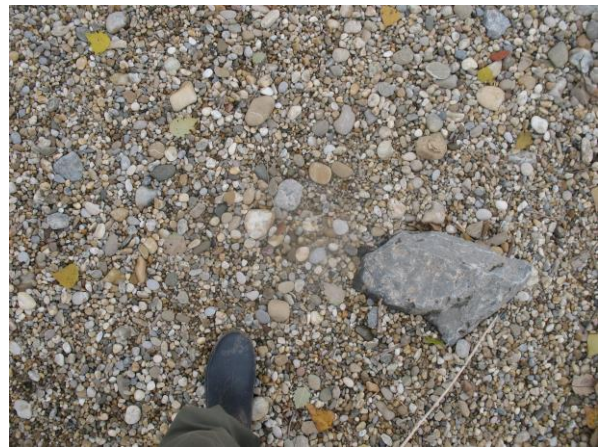
Polygon 06: MIL und Reste Blockwurfsteine  
[Foto: kartierung 031.jpg]

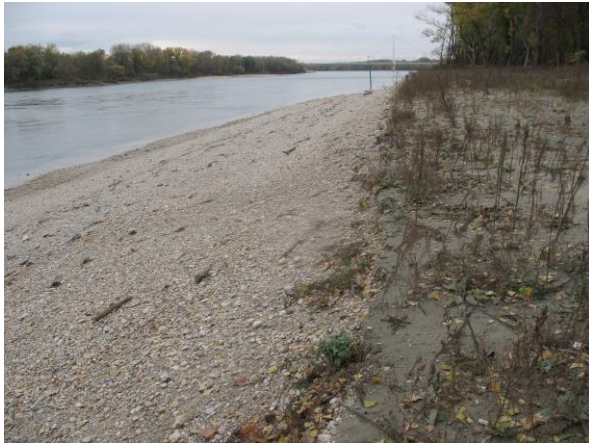
Stauden auf Sedimentauflage  
[Foto: kartierung 029.jpg]

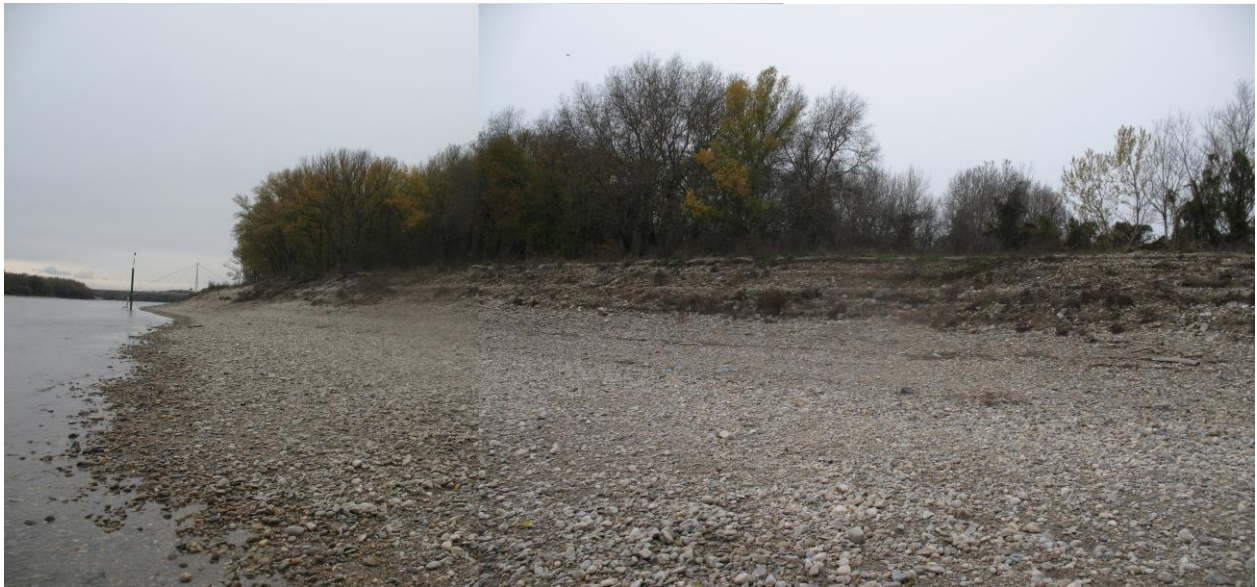
Ufertyp 4: Gleitufer mit flacher Schotterbank und steilerer Schotterböschung - stromaufwärts  
[pan\_Typ4\_2.jpg]

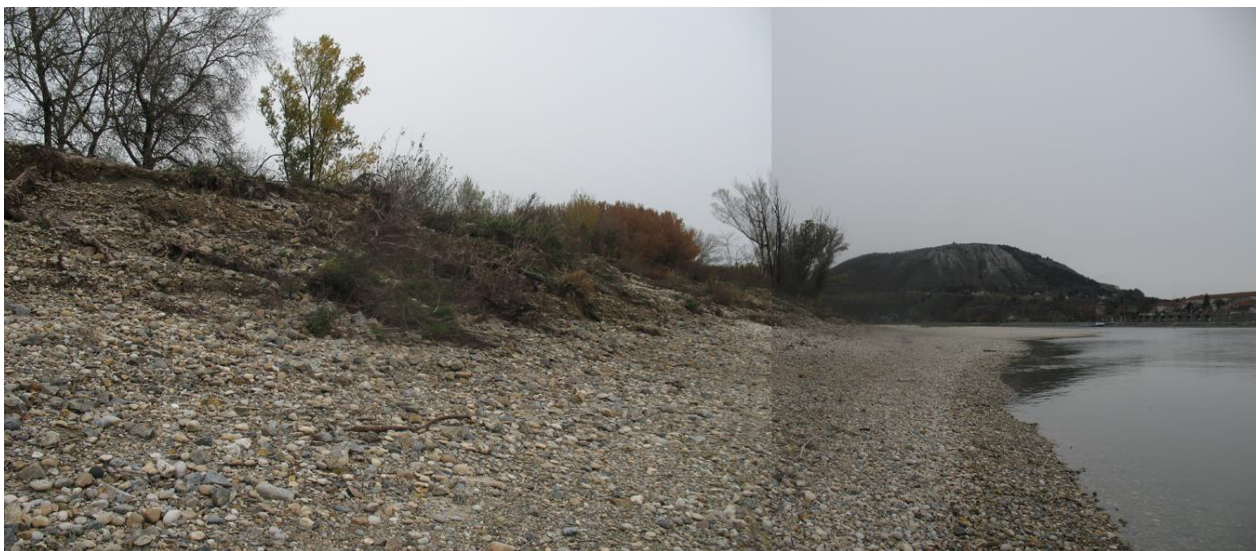
Ufertyp 4: Gleitufer mit flacher Schotterbank und steilerer Schotterböschung - stromabwärts  
[pan\_Typ4\_2ab.jpg]

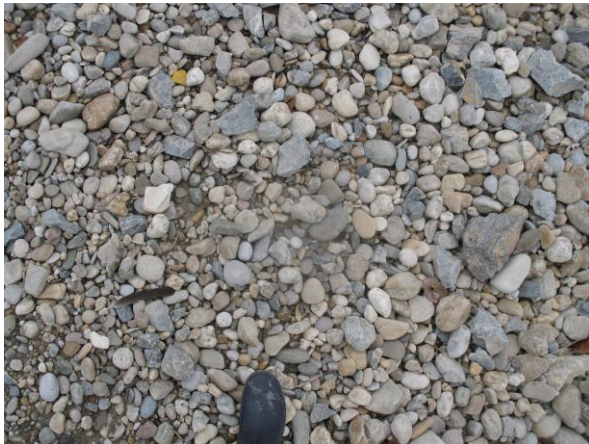
Polygon 08A: MSL  
[Foto: kartierung 039.jpg]

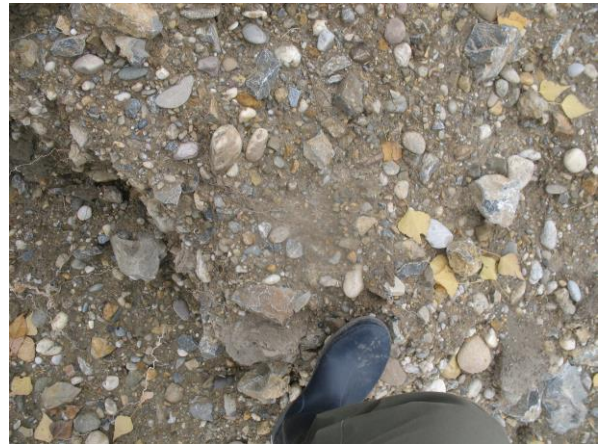
Polygon 08B: Böschung MSL gebunden  
[Foto: kartierung 040.jpg]

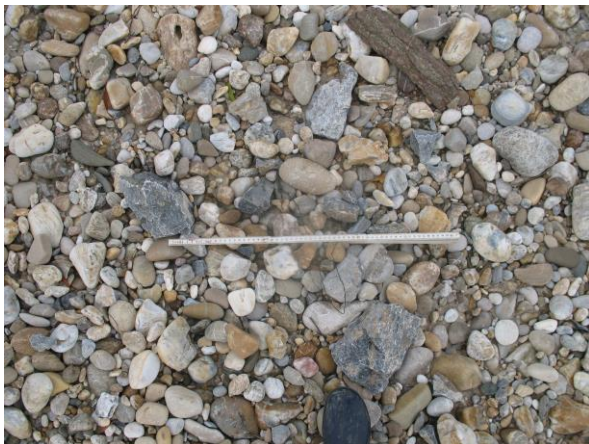
Polygon 01: Schotterbank MSL  
[Foto: kartierung 010.jpg]

Schotterbank Grobschotter, zum Böschungsfuß hin Sand. Böschung sandiger Lehm.  
Einströmöffnung sandige Böschung.

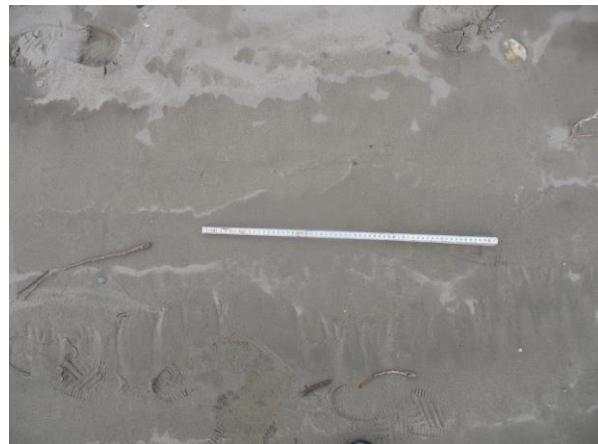
Polygon 02: Einströmöffnung Sand  
[Foto: kartierung 012.jpg]

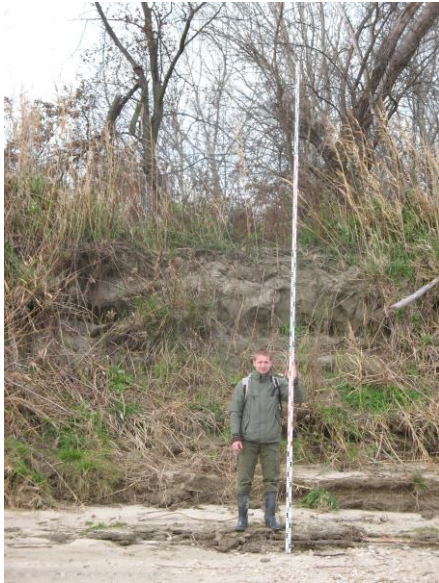
Bewachsene Böschung  
[Foto: kartierung 013.jpg]

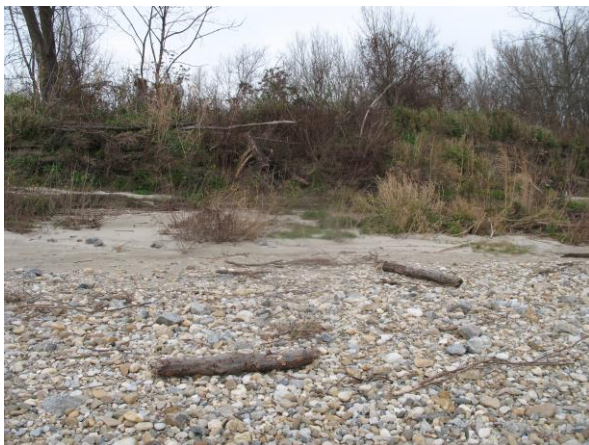
[Foto: kartierung 006.jpg]

Einzelne Holzstücke und Äste frei liegend auf der Schotterbank

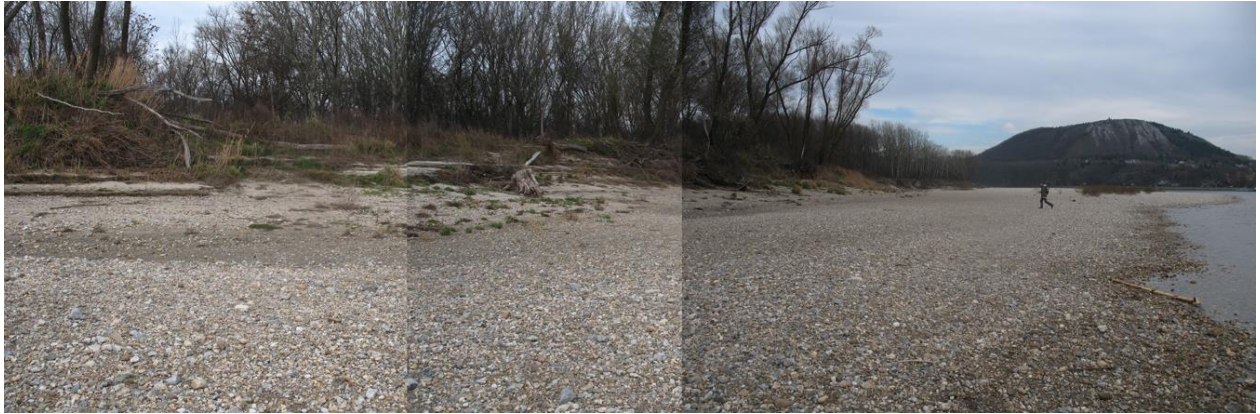
Ufertyp 1: Gleitufer mit flacher Schotterbank und flacher sandiger Böschung  
[pan\_Typ1\_1.jpg]

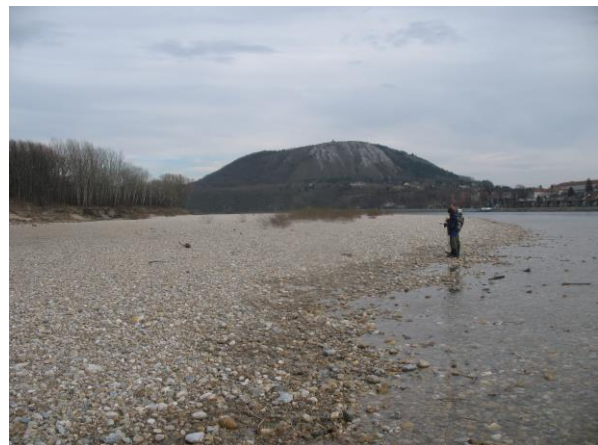
[Foto: kartierung 032.jpg]

Verinselung der höher gelegenen Teile der Schotterbank bei höherem Wasserstand am 29.11.2007 (oben) im Vergleich unten bei Aufnahme am 23.11.2007

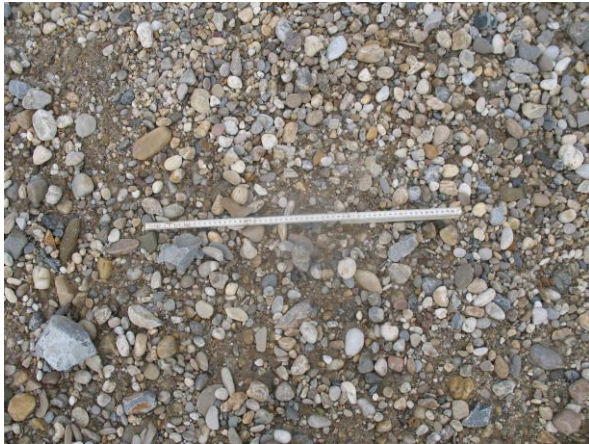
Polygon 03: Schotterbank MIL  
[Foto: kartierung 022.jpg]

Schotterbank Grobschotter, zum Böschungsfuß hin Sand. Böschung lehmiger Sand.

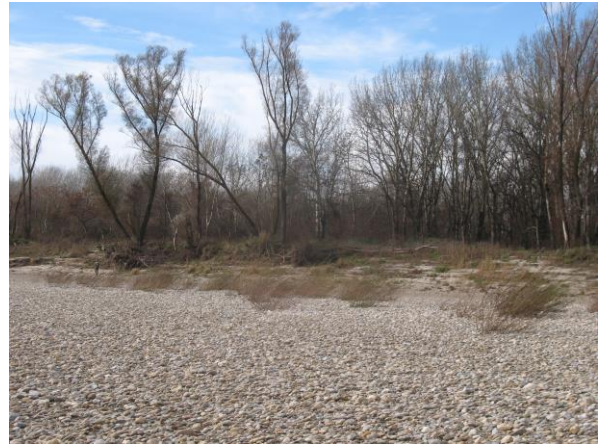
Polygon 04: Schotterbank MSL, bewachsen  
[Foto: kartierung 025.jpg]

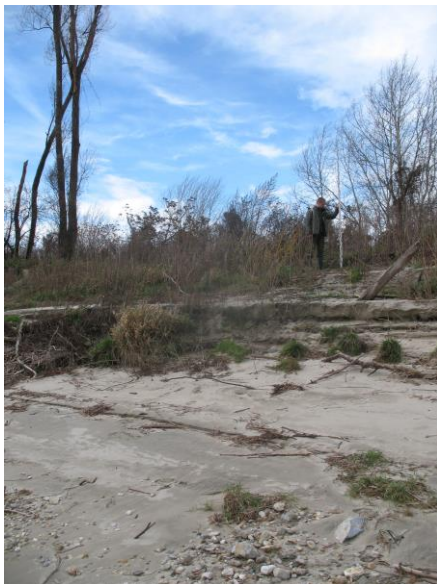
sandige Böschung, teilweise bewachsen  
[Foto: kartierung 029.jpg]

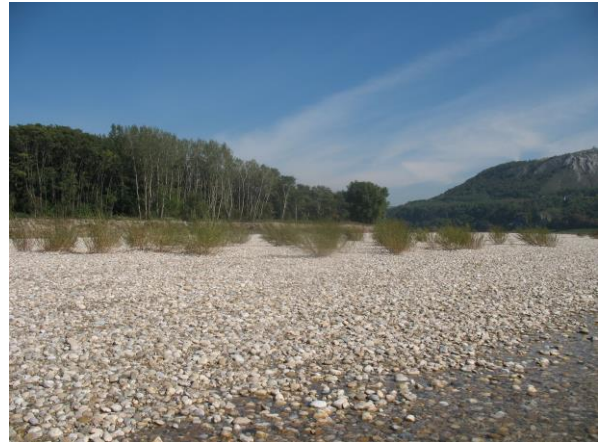
Pioniergehölze auf der Schotterbank  
[Foto: IMG\_1711.jpg im Ordner 07 10 01!!!]

Auf den höher gelegenen Teilen der Schotterbank Jungwuchs Pioniergehölze (Purpurweide, Pappeln), sonst vegetationslose Schotterbank

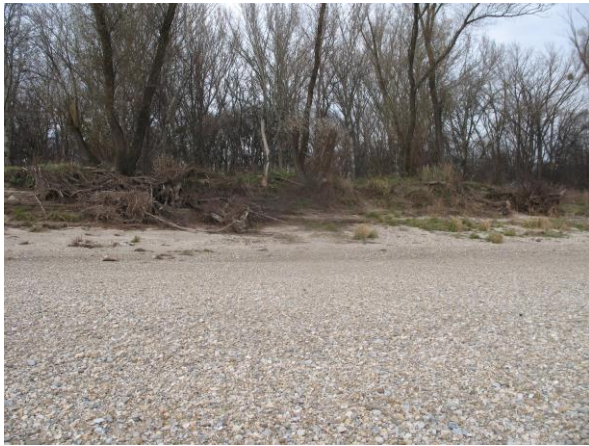
Erosion an auf der Böschung stehenden  
Einzelgehölzen  
[Foto: kartierung 030.jpg]

Hängende Baumteile und frei liegende Holzstücke auf der Böschung

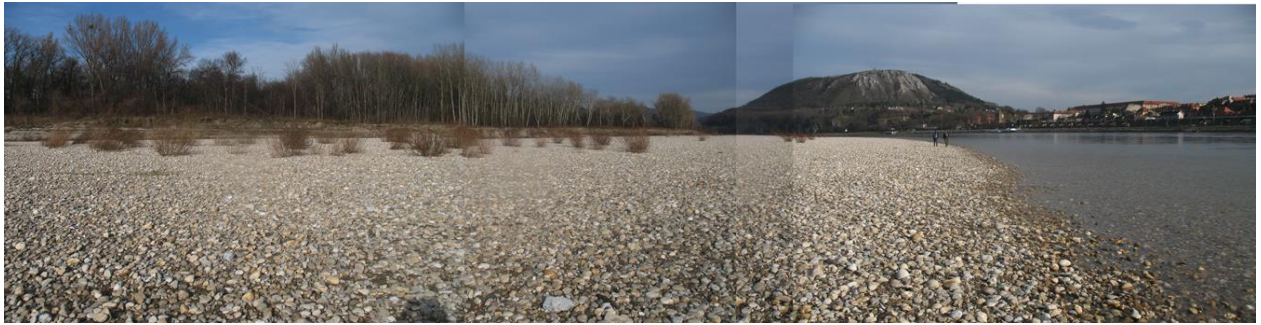
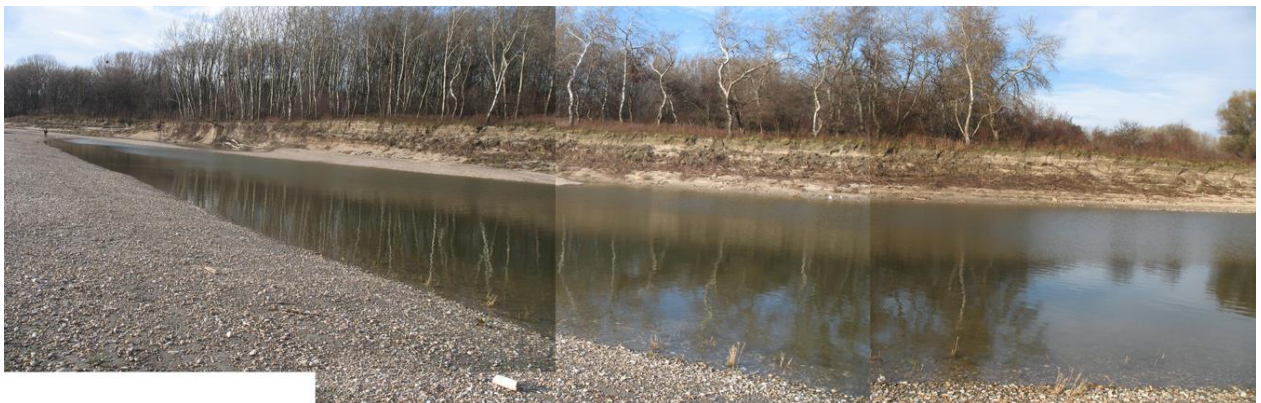
Ufertyp 3: flache Schotterbank vorgelagert, dahinter Erosionskante

Stromabwärts ab Polygon 08A:  
angrenzend Staudenflur, keine Wald an der Erosionskante, Uferbank nur noch ca. 7m breit,  
vorwiegend sandiges Substrat  
[pan\_Typ3\_2nah2.jpg]

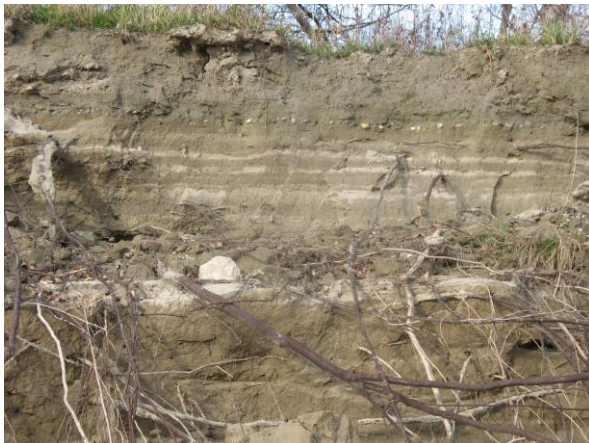
Substratschichtung Böschung – abwechselnd  
lehmige und sandige Schichten  
[Foto: kartierung 094.jpg]

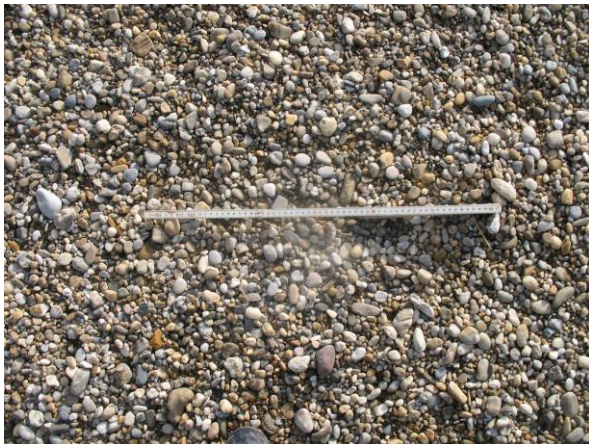
Polygon 07: überwiegend kiesiges Substrat MIL  
[Foto: kartierung 094.jpg]

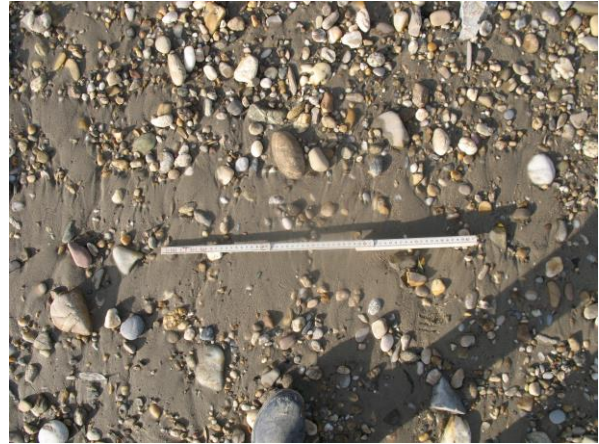
Polygon 08A und 08B: überwiegend Sand  
[Foto: kartierung 107.jpg]

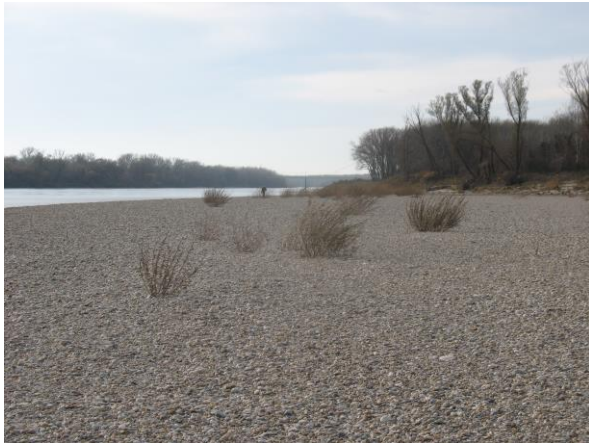
Pioniervegetation an der Spitze der Schotterinsel:  
[Foto: kartierung 068.jpg]

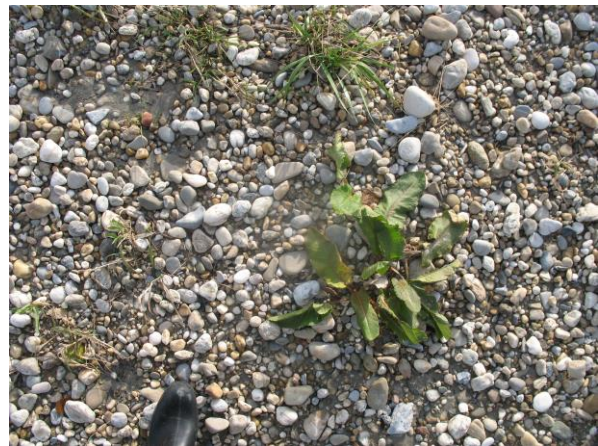
Ampfer und Gräser  
[Foto: kartierung 050.jpg]

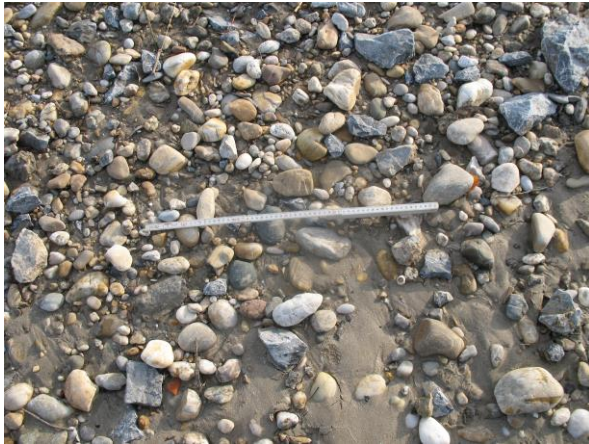
Uferbank: Grobschotter mit Resten des zerkleinerten Blockwurfes auf Sandbank  
[Foto: kartierung 139.jpg]

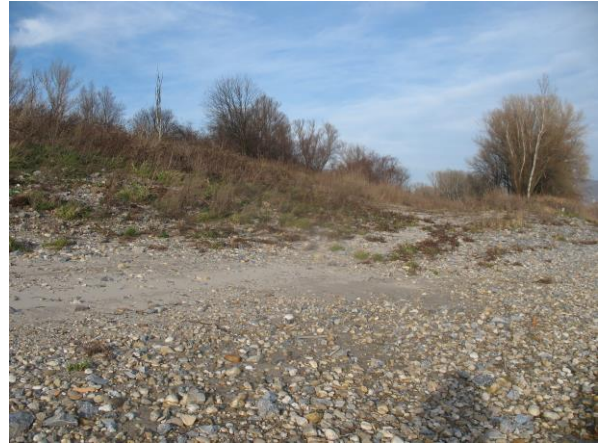
Bewachsener Schotterhügel  
[Foto: kartierung 137.jpg]

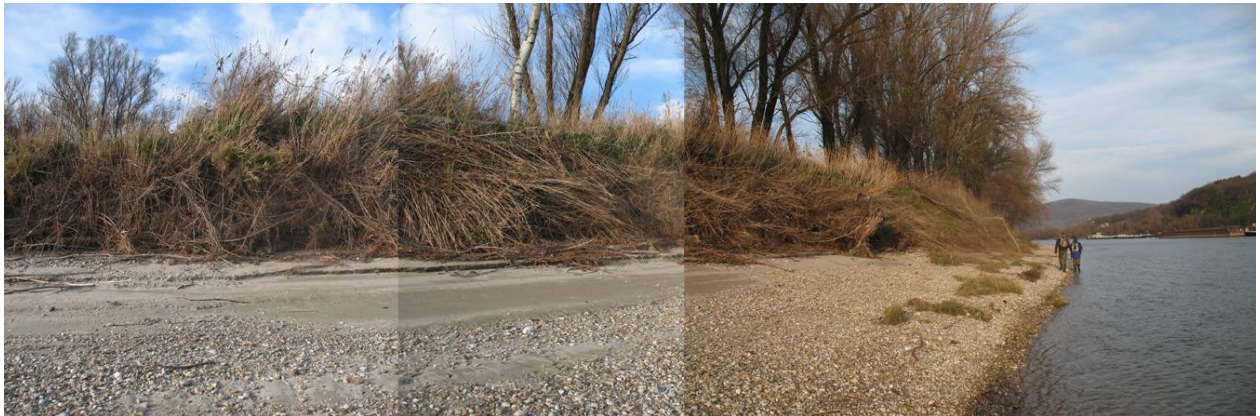
Ufertyp 3: flache Schotterbank vorgelagert, dahinter Erosionskante  
[Foto: pan\_Typ3\_3.jpg]

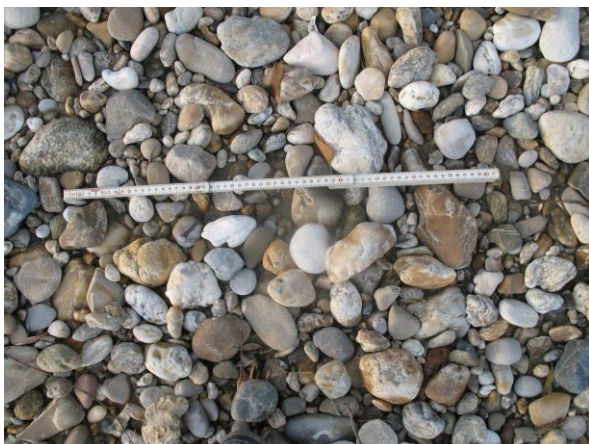
Schotterbank MSL  
[Foto: kartierung 168.jpg]

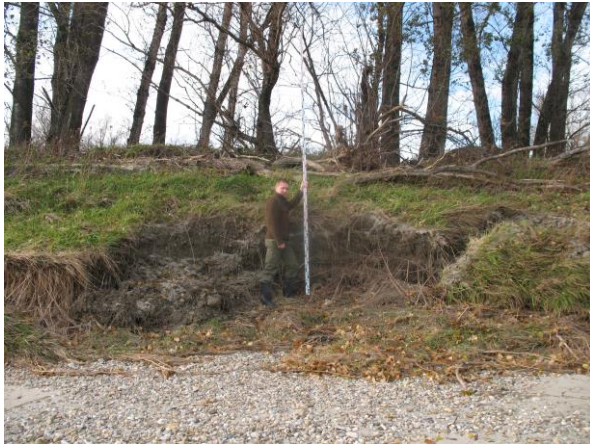
Bewachsene Böschung

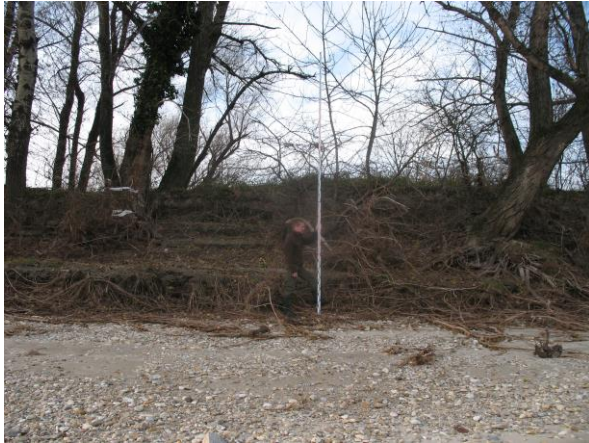
Durch Gehölzsaum an der Erosionskante Totholzanzahl: Wurzeln und Äste sowie Akkumulationen von Ästen auf der Böschung. Bereits teilweise Freilegung der Wurzeln – mögliche Erosion bei HW.

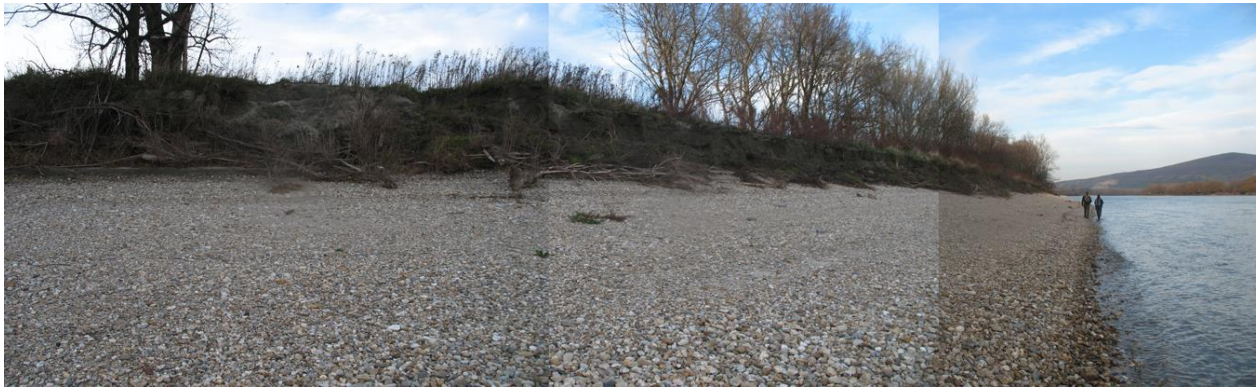
Ufertyp 3: flache Schotterbank vorgelagert, dahinter Erosionskante  
[Foto: pan\_Typ3\_4.jpg]

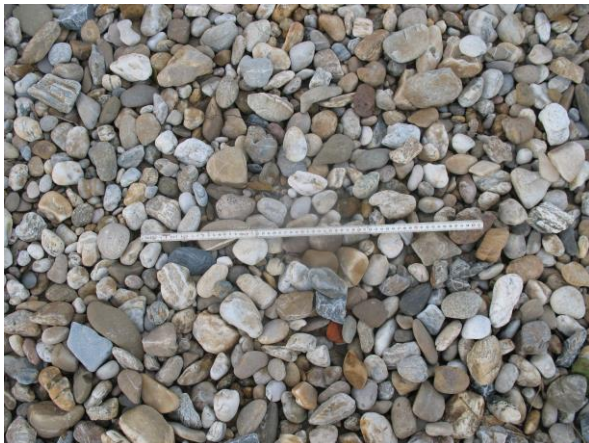
Schotterbank MSL  
[Foto: kartierung 182.jpg]

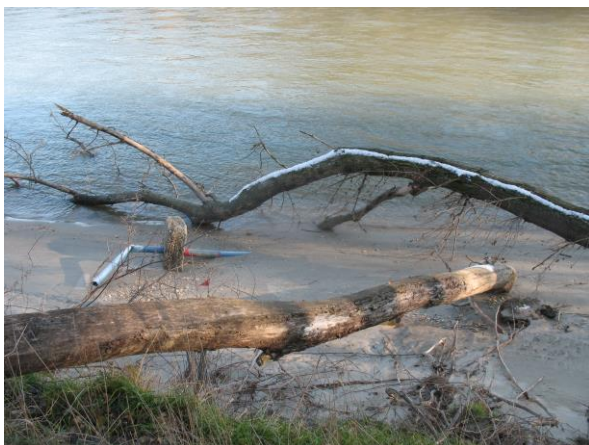
Sandbank  
[Foto: 081.jpg]

Sandbank stellenweise Kies vorgelagert, Böschung lehmiges Material.

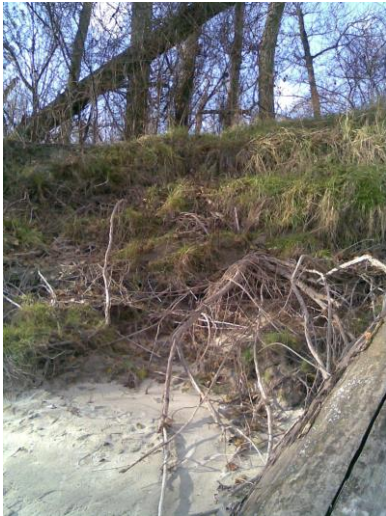
Dicht bewachsene Böschung (Stauden und Gräser), gehölzbestanden.

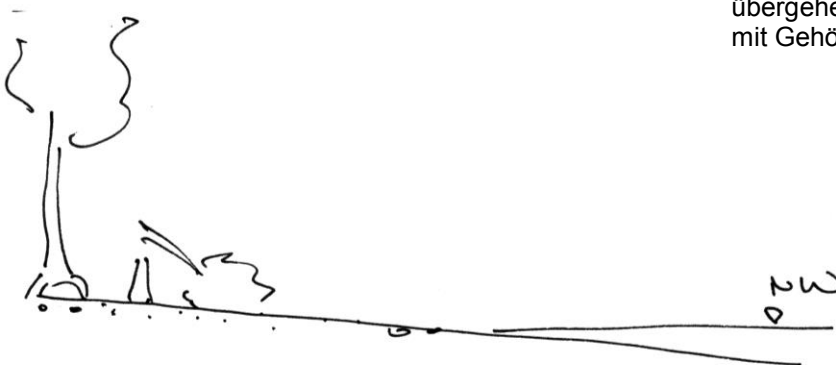
**TYP 6**Gleitufer

Flache Uferbank (Sand, Schotter) direkt  
übergehend in  
mit Gehölzen bestandene Böschung
