Kärntner Institut für Seenforschung Naturwissenschaftliches Forschungszentrum

Ökomorphologische und hydromorphologische Erhebungen am Feistritzbach

Klagenfurt am Wörthersee, im Mai 2012

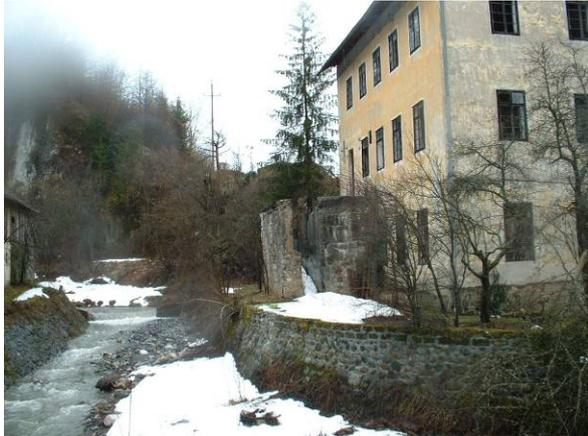
Altes KW Gebäude Kuglitsch (Flkm 1,58)

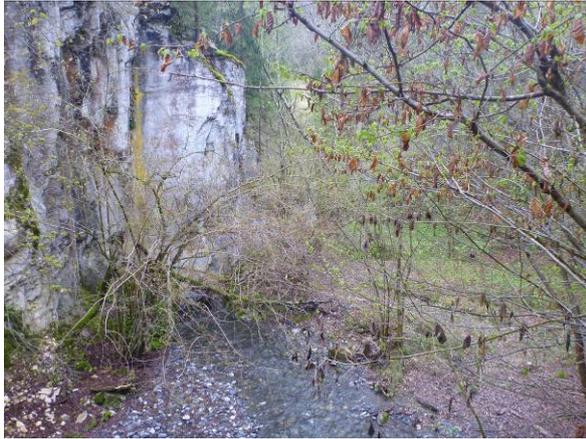
Felsentor bei Flkm 1,65

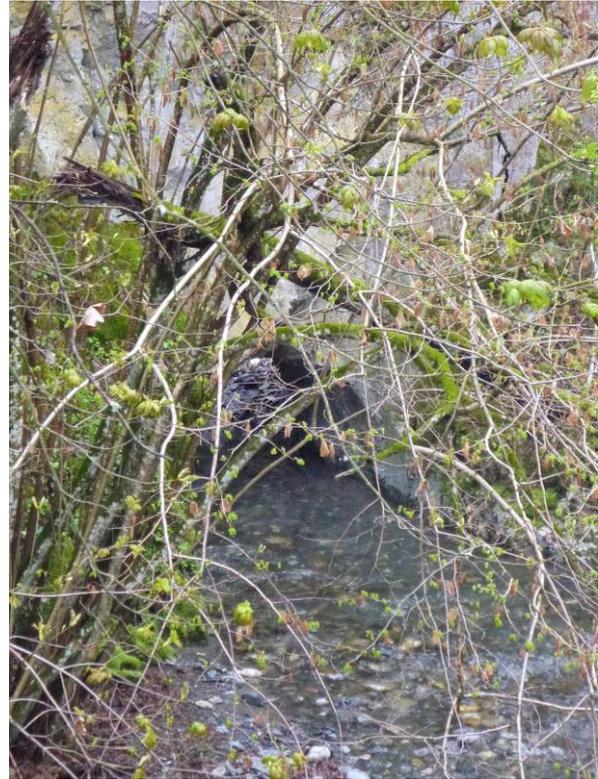
Felsentor bei Flkm 1,65

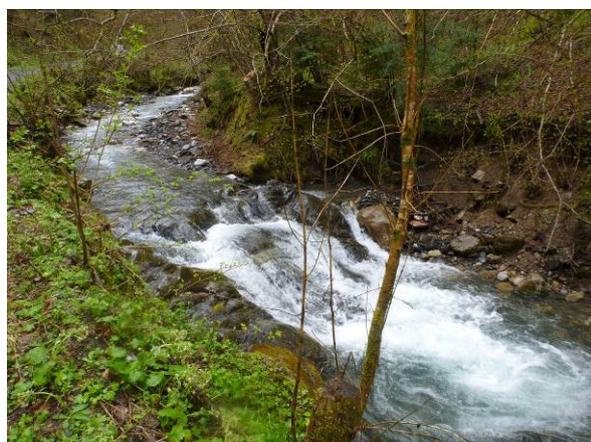
Natürliche Rampe, Flkm 2,85

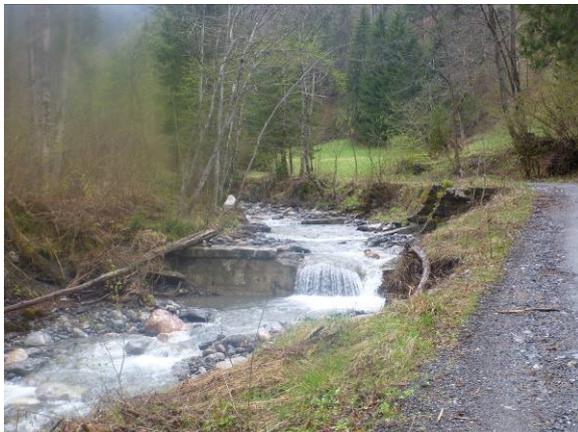
Sohlschwelle 1m Flkm 4,1

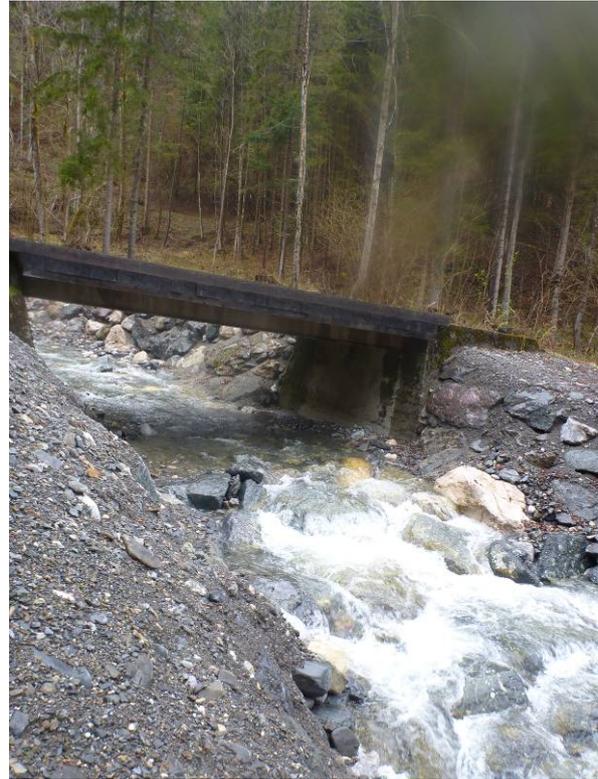
Rampe bei Flkm 4,28

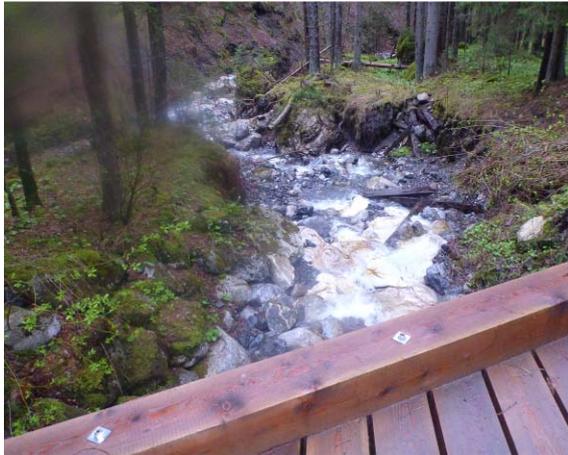
Mündung Jeserobach Flkm 4,5

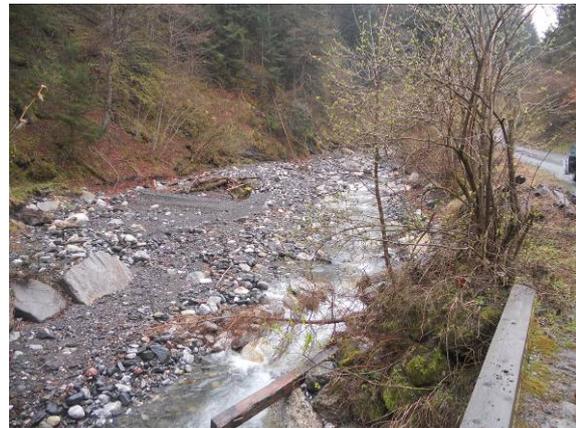
Brücke bei 4,9

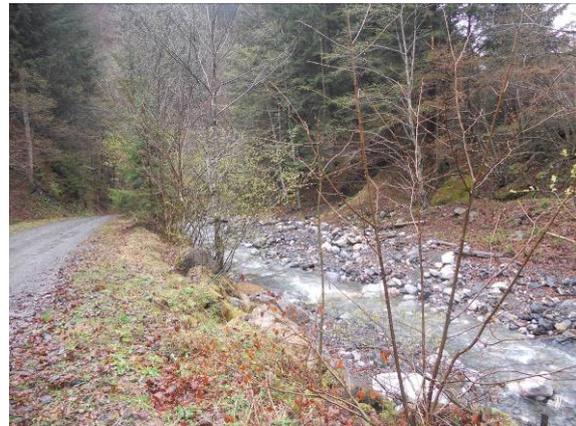
Holzsohlschwelle (0,1m Absturz)

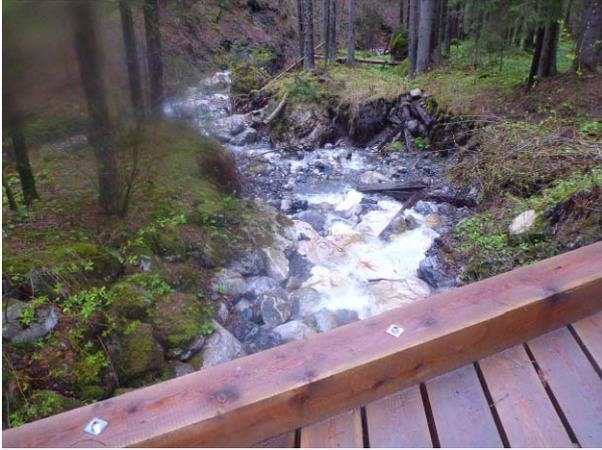
Mündung in den Feistritzbach

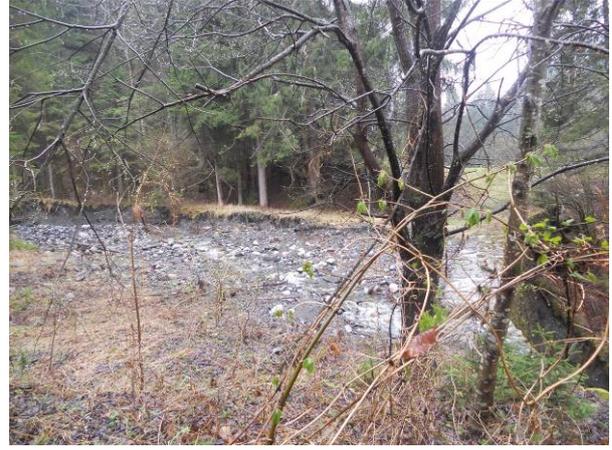
Schotterflächedirekt oberhalb Schlitzsperre

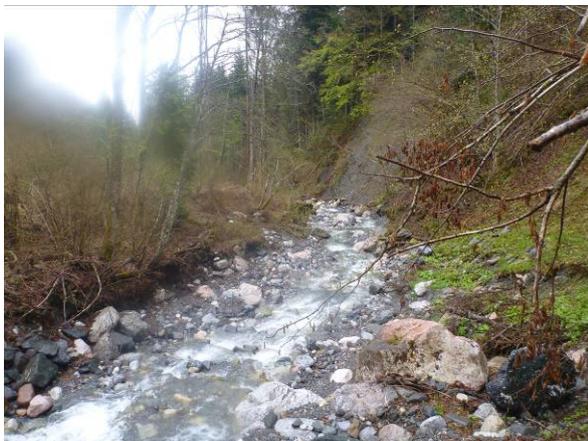
Natürliche Sedimentverteilung

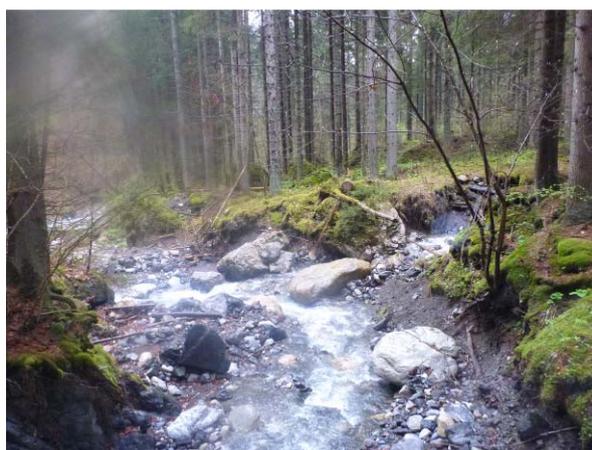
Natürlicher Bereich bei Jeserobachmündung
