# Kärntner Institut für Seenforschung Naturwissenschaftliches Forschungszentrum

## Ökomorphologische, hydromorphologische und fischereiliche Untersuchungen am Faaker Seebach

Im Auftrag des Amtes der Kärntner Landesregierung, Abteilung 8 (Kompetenzzentrum Umwelt, Wasser und Naturschutz),  
Flatschacher Straße 70, 9020 Klagenfurt am Wörthersee

Klagenfurt am Wörthersee, im Februar 2012

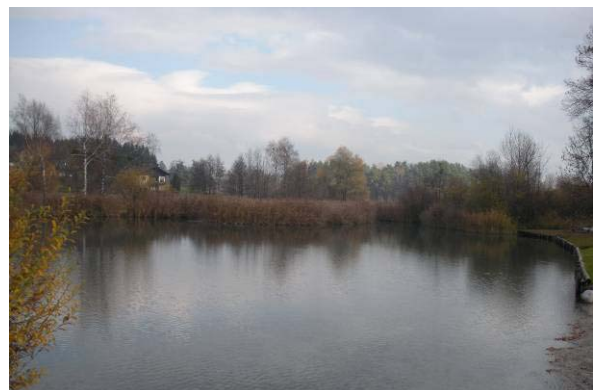
Aufweitungsbereich von Flkm 6,1 – 6,2

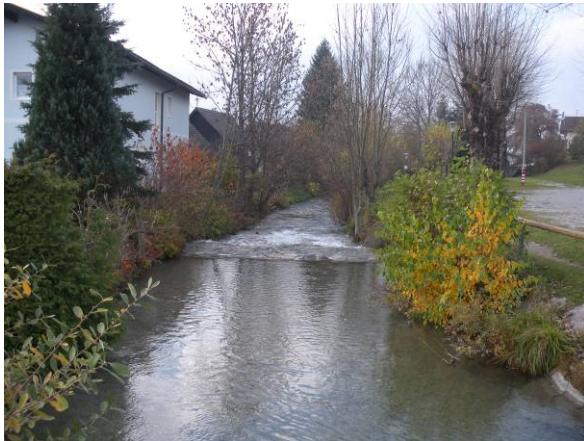
Fischpassierbare Sohlschwelle aus eingebrachten Megalithalblöcken bei Flkm 6,08.

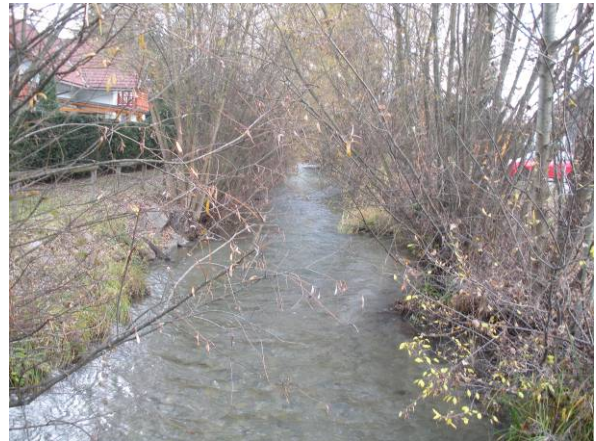
Gestreckter Bachverlauf mit Blocksteinsicherung im Uferbereich.

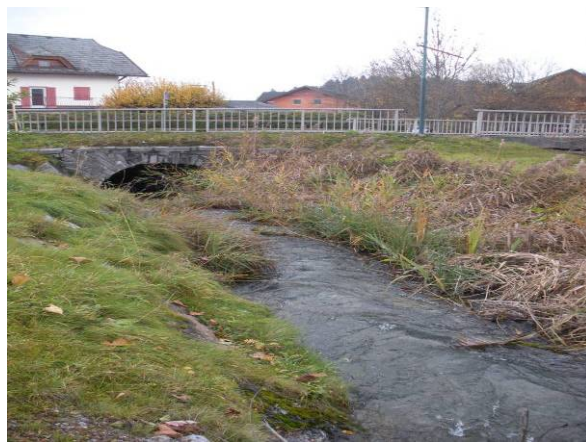
Ausleitung zum KW Koller bei Flkm 5,85.

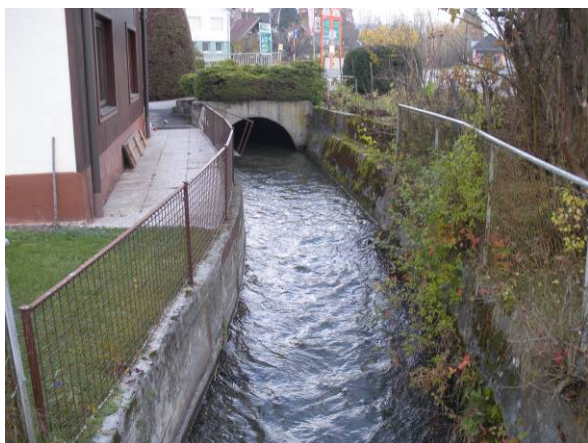
Kanalartige Ausleitung mit Ufermauern.

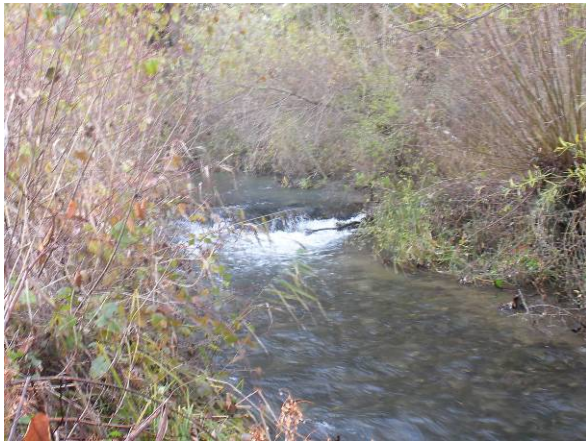
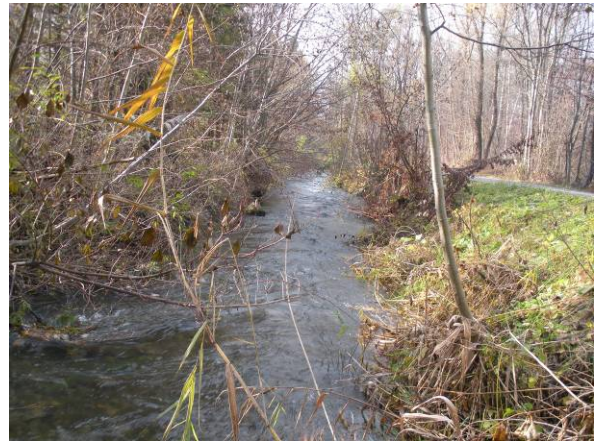
Sohlschwelle bei Flkm 5,6 – nicht fischpassierbar. Blickrichtung flussab – angrenzende Straße entlang der rechten Böschungsseite.

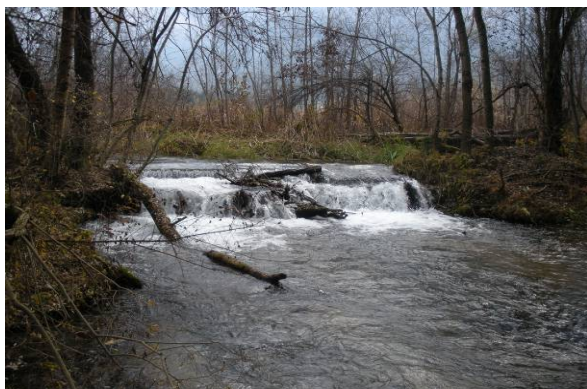
Bei Flkm 5,26 findet sich ein künstlich angelegter Absturz von über 1 m Höhe, der für die vorkommenden Fische der Potamalregion (adaptiertes Leitbild) unpassierbar ist. An dieser Gewässerstelle trennt sich das Gewässer in zwei Arme, den südlich gelegenen Faaker Seebach und den nördlichen Mühlbachkanal (in weiterer Folge als „**Mühlbach 2**“ bezeichnet). Der Verlauf des Faaker Seebaches konnte nach wenigen Metern nicht mehr dokumentiert werden, da er in der weitläufigen Moorfläche versickert bzw. die Begehung innerhalb der verschilften Fläche nicht möglich war. Hier ist festzuhalten, dass der als „Mühlbach 2“ bezeichnete Arm als eigentlicher Faaker Seebach angesehen werden kann, nichtsdestotrotz wird bei der Bewertung das Bundesmeldenetz beibehalten.

Künstlicher Absturz – nicht fischpassierbar.

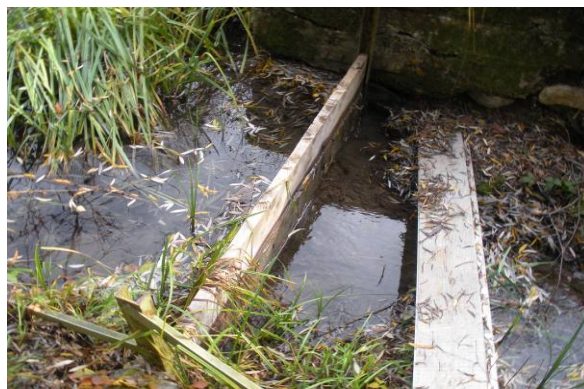
Faaker Seebach nach Trennung bei Flkm 5,26.

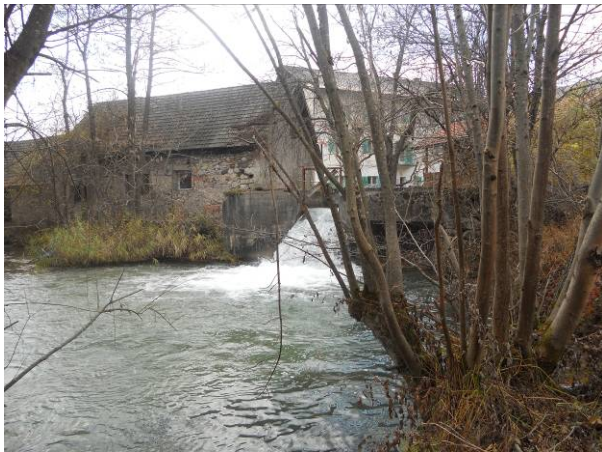
Überwasserabfluss vom Mühlbach 3

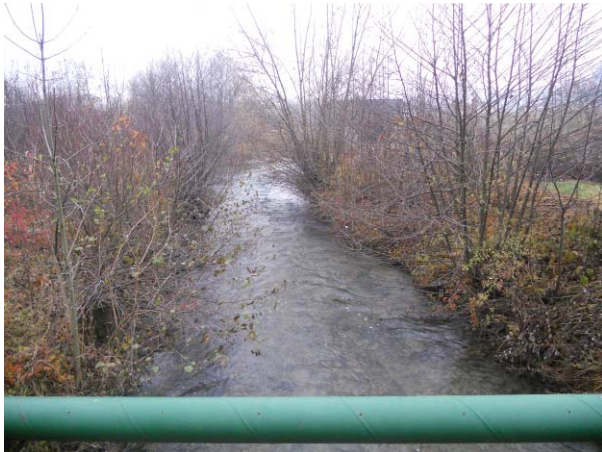
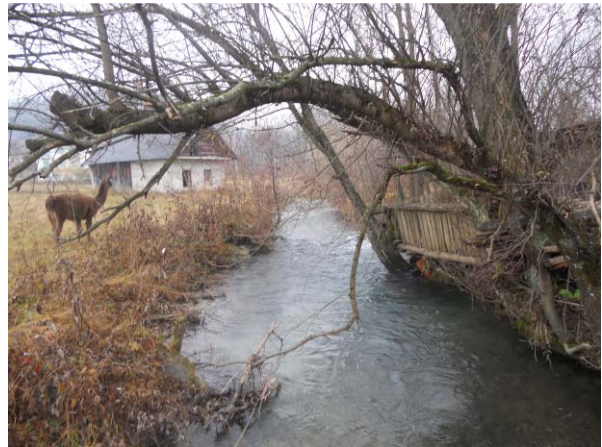
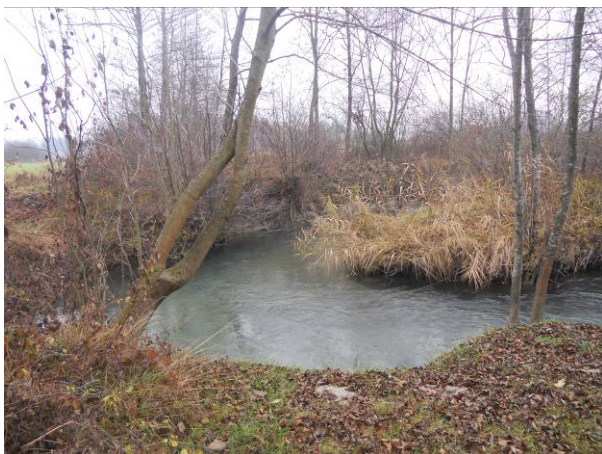
Beide Ufer sind in diesem Bereich nur punktuell mit Blocksteinen gesichert. Von Flkm 3,2 bis 3,15 grenzt eine Weide an das rechte Ufer. Die Böschung ist hier spärlich bewachsen und Uferbegleitsaum gibt es keinen. Zwischen Flkm 2,15 und 2,2 besteht ein Reststück der natürlichen Moorlandschaft am rechten Ufer. Weiter flussab bis Flkm 3,1 grenzt die Weide wieder bis zum Ufer. Am linken Ufer ist die Böschungsvegetation relativ gut ausgeprägt, auch der Uferbegleitsaum ist fast durchgehend und annähernd natürlich vorhanden. Die Sohle ist nicht befestigt.

Der Abschnitt wird mit 1,9 bewertet. Dies entspricht der **Zustandsklasse 2**.

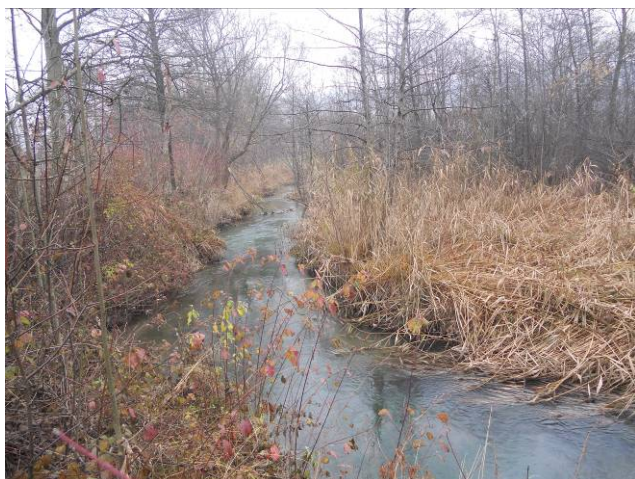
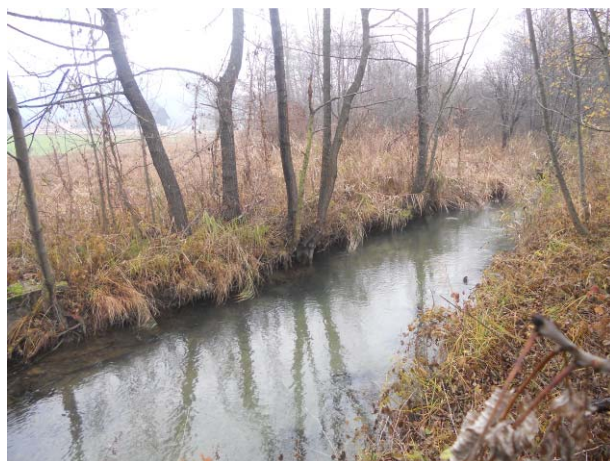
Dieser Bereich ist größtenteils naturbelassen. Die einzigen erkennbaren Eingriffe sind am rechten Ufersaum, wo die Gehölze reduziert sind. Die Sohle ist nicht befestigt.

Der Abschnitt wird mit 1,1 bewertet. Dies entspricht der **Zustandsklasse 1**.

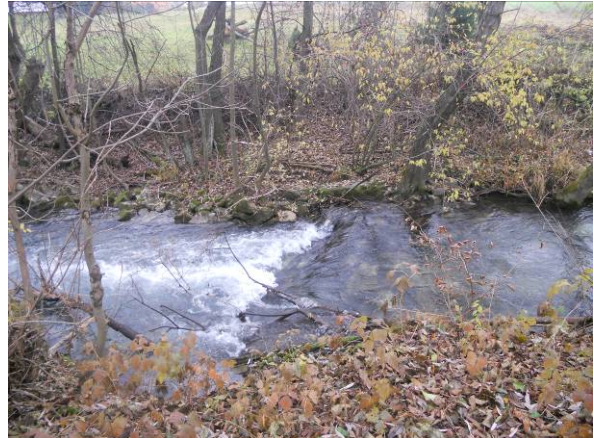
Am Beginn dieses Bereiches stehen Reste einer alten Wehranlage (Abbildung 21, Abbildung 22). Die Absturzhöhe beträgt ca. 40 cm und ist nicht fischpassierbar. Das KW Maizinger ist nicht mehr in Betrieb. Weitere Sohlschwellen befinden sich bei Flkm 2,95 mit 30 cm Absturzhöhe (nicht bzw. bedingt, für große Fische, fischpassierbar); bei Flkm 2,9 und 2,8 befinden sich zwei weitere nur bedingt (für große Fische) fischpassierbare Sohlschwellen mit ca. 20 cm Absturzhöhe.

Sohlschwelle, Flkm 2,95

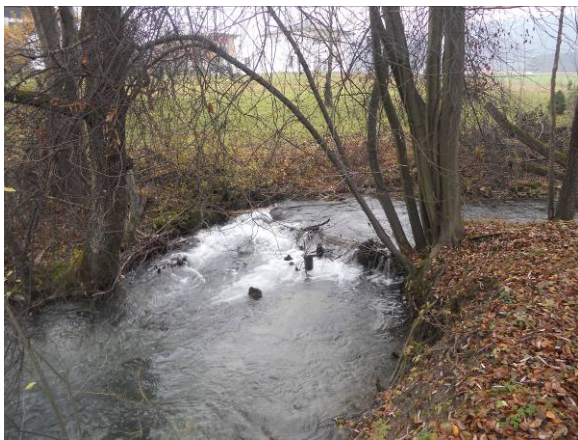
Sohlschwelle, Flkm 2,9

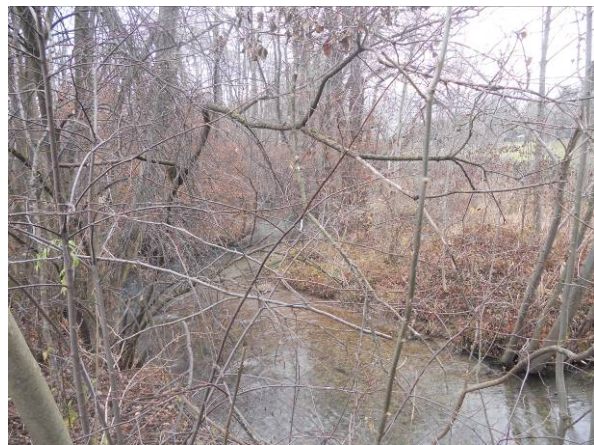
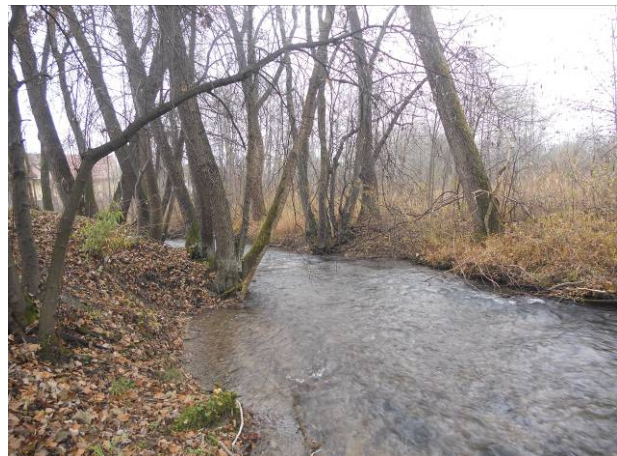
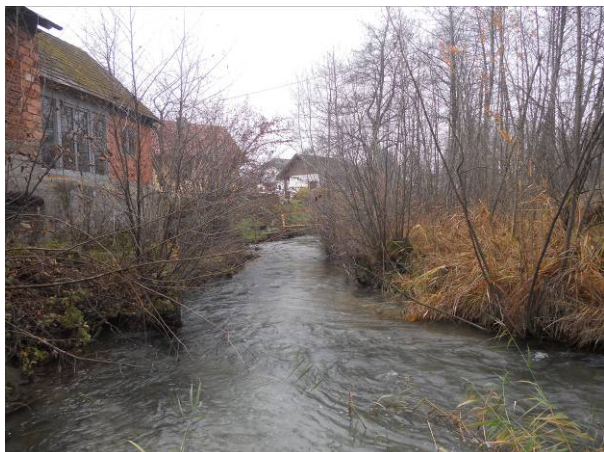
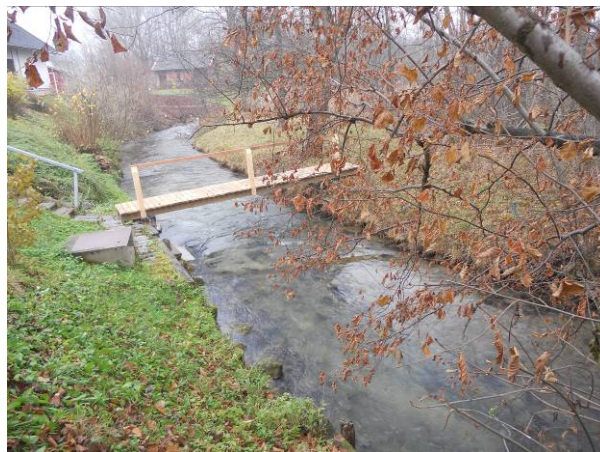
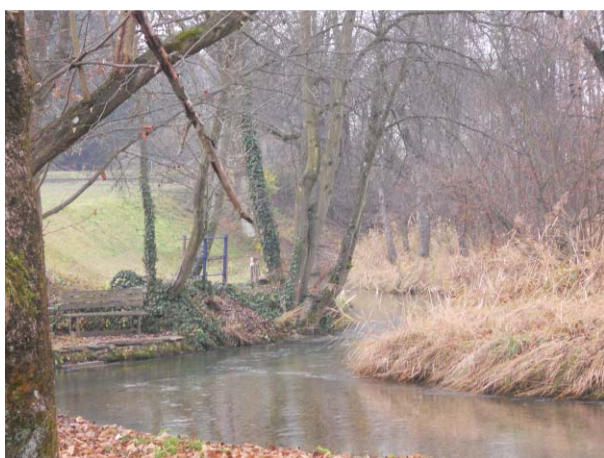
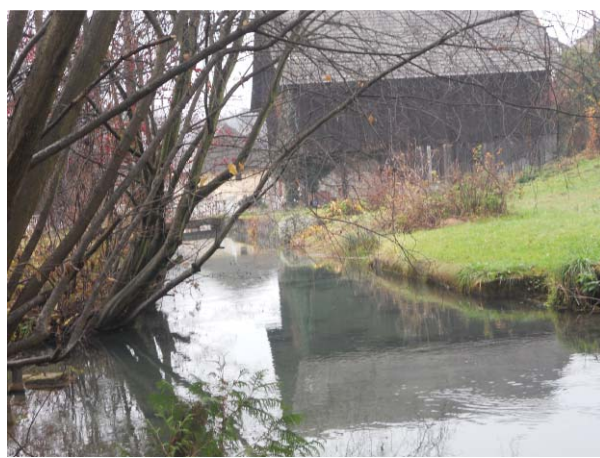
Die Uferböschung rechts verläuft natürlich und wird vom Moor / Auwald begrenzt. Die linke Uferböschung ist stellenweise im Bereich der Häuser gesichert. Es finden sich sowohl Blocksteine als auch naturnahe Holzverbauungen als Uferbefestigung. Die Böschung ist großteils bewachsen. Ein ursprünglicher Uferbegleitsaum ist von Flkm 3,0 bis 2,85 vorhanden, ab Flkm 2,85 bis 2,5 fehlt er völlig. Hier befinden sich Siedlungsgrundstücke mit Wiesen und Häusern.

Der Abschnitt wird mit 1,86 bewertet. Dies entspricht der **Zustandsklasse 2**.

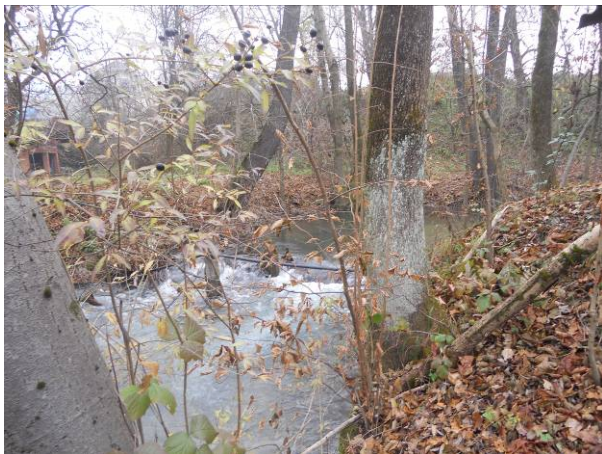
Sohlschwelle, Flkm 2,8

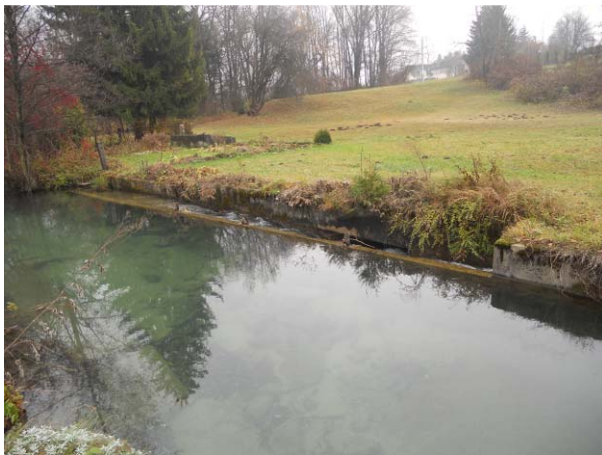
Das **Restwasser (Flkm 2,49 - 2,45)** bzw. die Ausleitung (**Mühlbach 4**) über das Wehr (KW Tomaschitz) erfolgt bei Flkm 2,49 auf der linken Uferseite. Es wird über eine kanalartige steile Ausleitung in das Bachbett nach unten geleitet. Der Niveauunterschied dieses Kanals beträgt ca. 1,5 m und ist nicht fischpassierbar. Anfangs ist der Restwasserabschnitt beidseitig mit einer Ufermauer befestigt. Ab dem Bereich des Zuflusses des Überwasserabsturzes (Abbildung 23 - Bild 2) gehen die Uferbefestigungen in einen glatten Blockwurf über, rechtsufrig allerdings erst nach dem Krafthaus (Abbildung 23 - Bild 9). Vom Überwasserabfluss bis zum Krafthaus begrenzt rechts eine Mauer den Triebwasserkanals mit davor gelagerten, überwachsenen Anlandungen (Abbildung 23 - Bild 3).

Linksufrig Wehr und Abzweigung des Restwassers, KW Tomaschitz, Bild 1

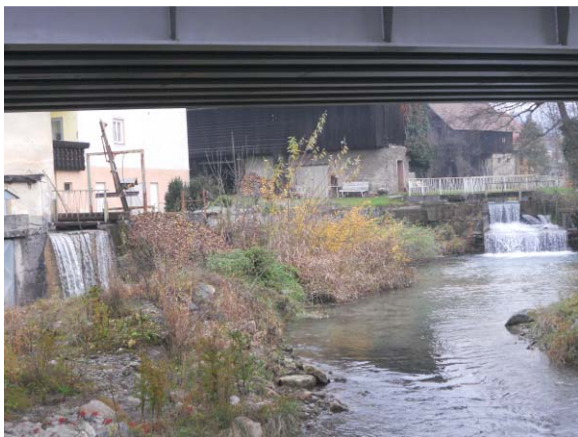
Der hier vorhandene Mühlbach (Abbildung 23, Bild 2 und 3) ist als „Mühlbach 4“ im Kapitel 4.3.4 - Mühlbach 4 bei Flkm 2,49 – 2,45 - näher beschrieben.

Rückgabe Triebwasser und Überwasser Blick flussauf, KW Tomaschitz, Bild 3

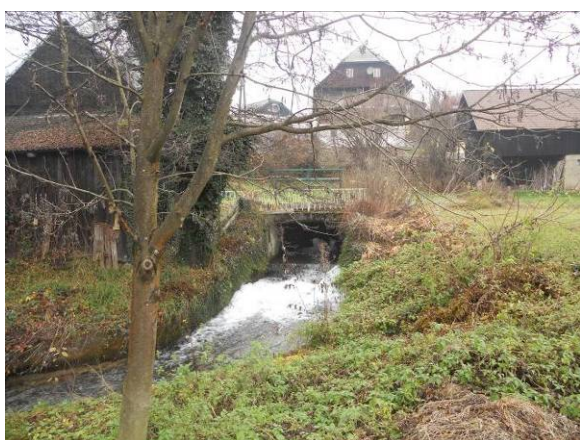
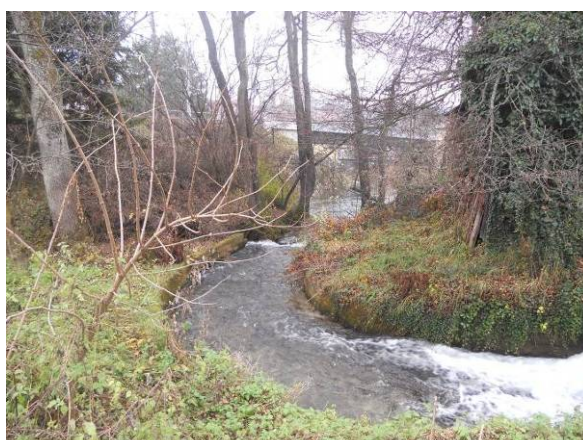
Restwasserstrecke KW Tomaschitz, Bild 4

Restwasserstrecke KW Tomaschitz mit Überwasserrückgabe, Bild 5

unterhalb KW Tomaschitz, Bild 6

Teil der Restwasserstrecke bzw. Ausleitung KW Tomaschitz, Bild 7

Teil der Restwasserstrecke bzw. Ausleitung KW Tomaschitz, Bild 8

Restwasserstrecke unterhalb KW Tomaschitz, Bild 9

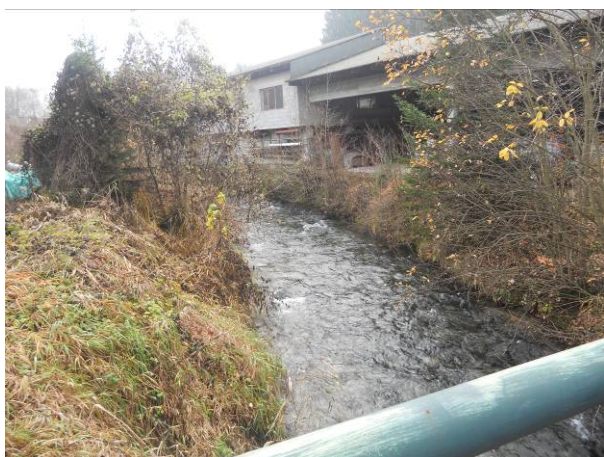
Bereich Sägewerk Koffler

Von Flkm 2,35 bis Flkm 2,05 sind beide Ufer unterschiedlich dicht bewachsen. Der Uferbegleitsaum rechts ist durchgehend, links nur lückenhaft vorhanden. Im Bereich des Sägewerkes von Flkm 2,05 bis 1,95 gibt es keinen Uferbegleitsaum. (Insgesamt ist der Verlauf des Seebaches wesentlich näher an der Landstraße als im WIS – Bundesgewässernetz eingezeichnet ist)

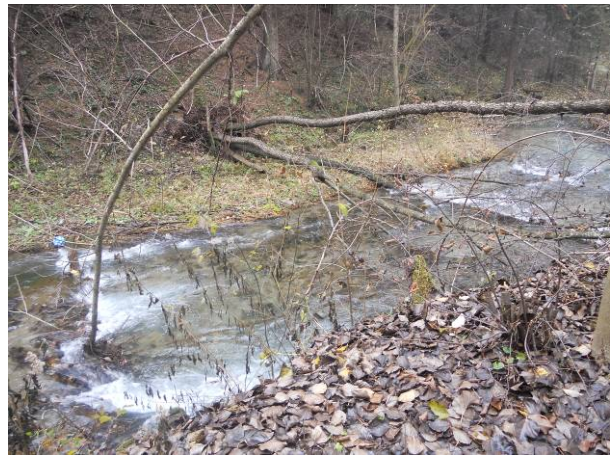
3 Sohlstellen Flkm 1,77-1,79

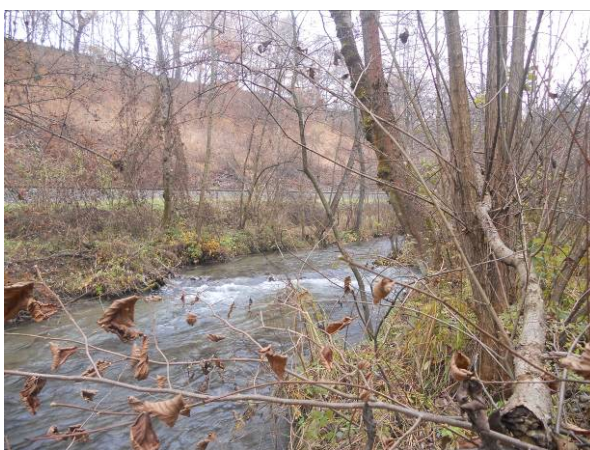
Direkt oberhalb und unterhalb der Brücke (Flkm 1,68) sind keine weiteren Eingriffe erkennbar. Weiter flussab ab Flkm 1,6 führt ein Bahndamm zuerst weiter entfernt, dann nah am rechten Ufer entlang. Hier befindet sich eine Blockwurfsicherung, die stark überwachsen ist. Bei Flkm 1,6 befindet sich eine weitere fischpassierbare Sohlschwelle mit einem Niveauunterschied von ca. 10 cm. Der Begleitsaum fehlt im Bereich des Bahndammes, wo er nah am Ufer entlangführt (Flkm 1,56 bis 1,5).

Sohlschwellen Flkm 1,6

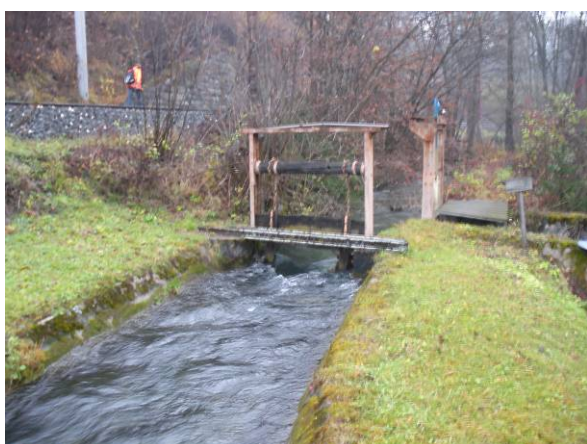
Ausleitender Kanal – Mühlbach 6

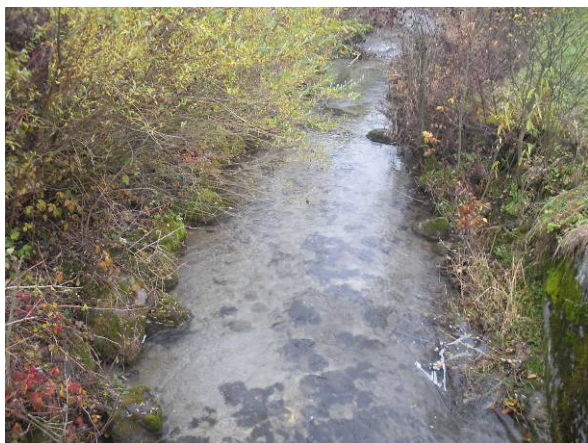
Blickrichtung flussab der Brücke bei Flkm 1,42.

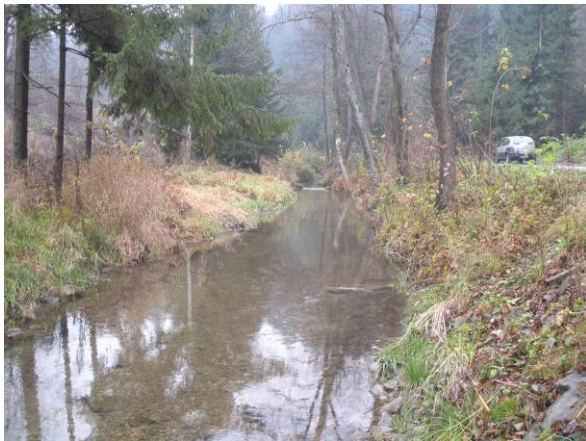
Gestreckter Verlauf.

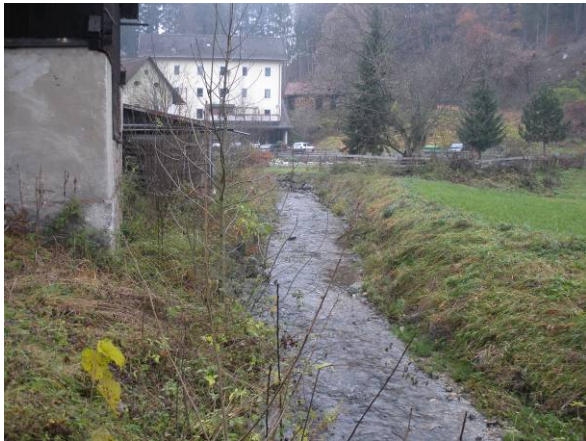
Fehlender Uferbegleitstreifen.

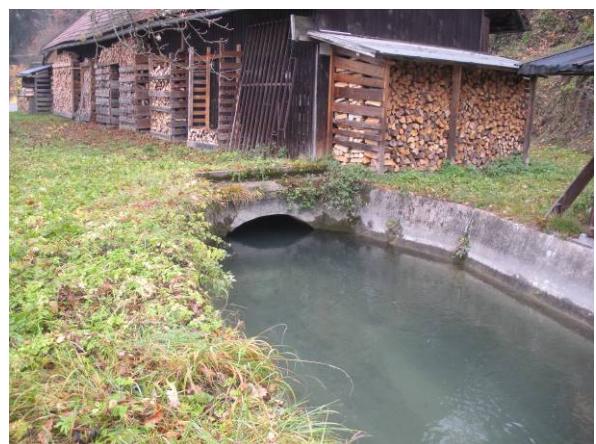
Unterirdischer Eintritt des Kanals in das KW Gregori.

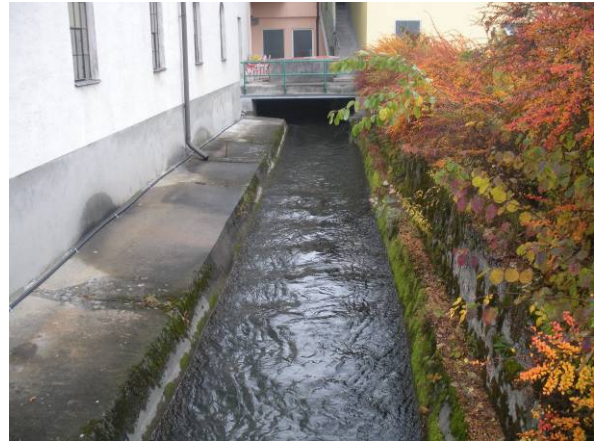
Rückleitung aus KW Gregori.

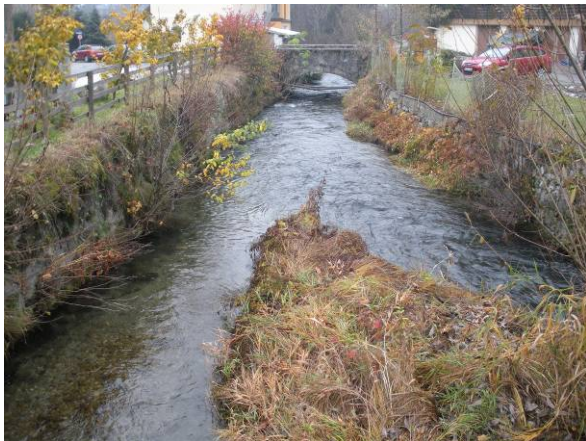
Zusammenfluss der Restwasser- und Ausleitungsstrecke bei Flkm 0,8.

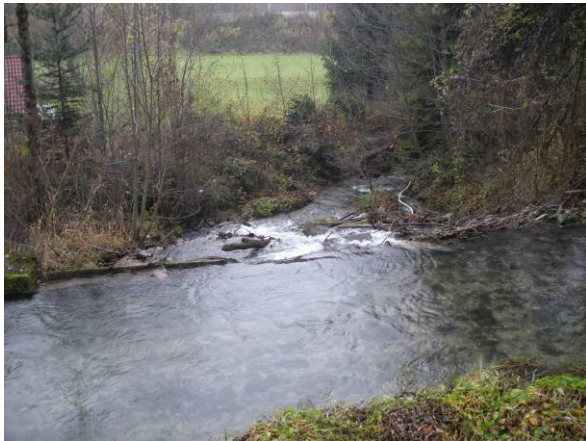
Auftrennungsbereich bei Flkm 0,7.

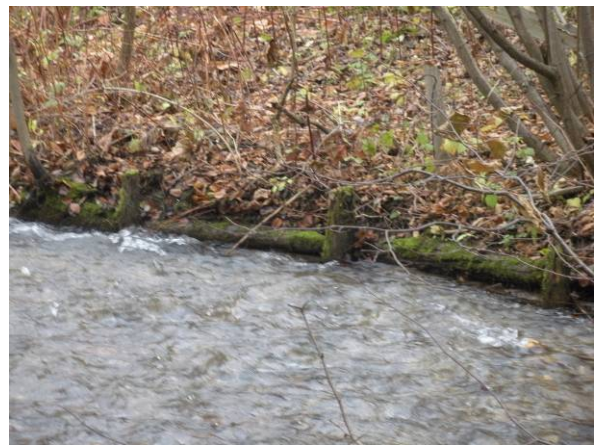
Prallhangufersicherungen aus Holz.

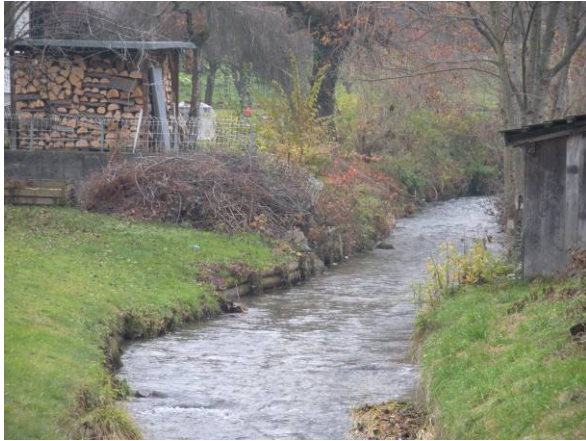
Einheitliche Bachbettbreite.

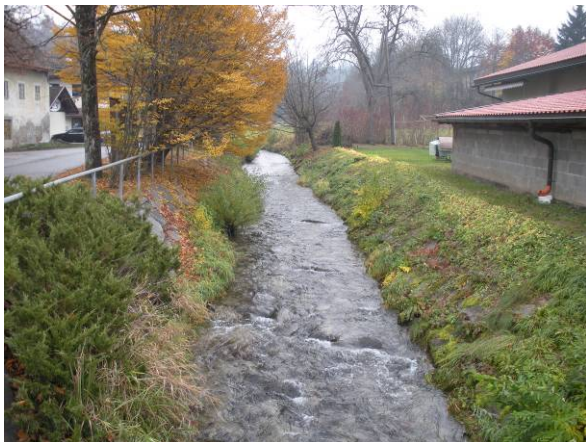
Anthropogen überformte Böschung – Blickrichtung flussauf bei Flkm 0,29.

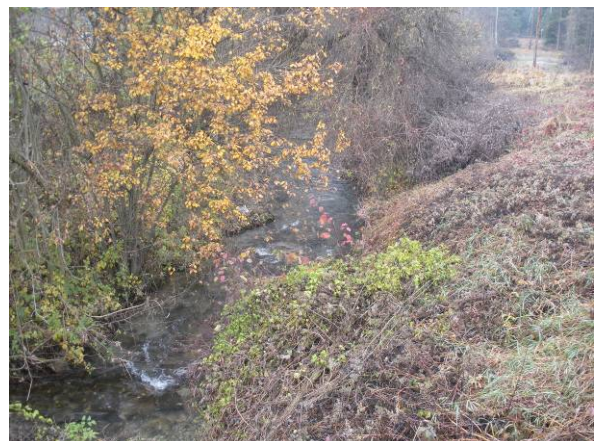
Gewässerfremdes Böschungsmaterial.

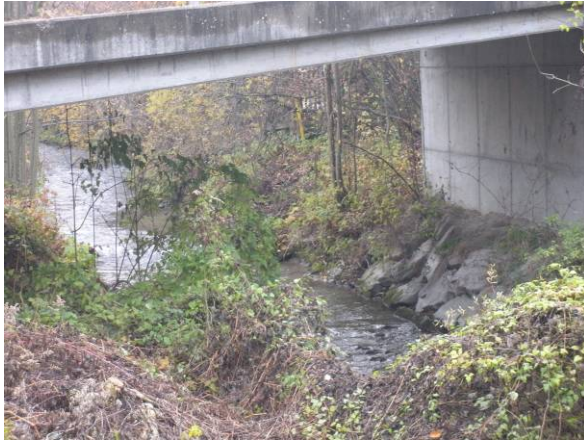
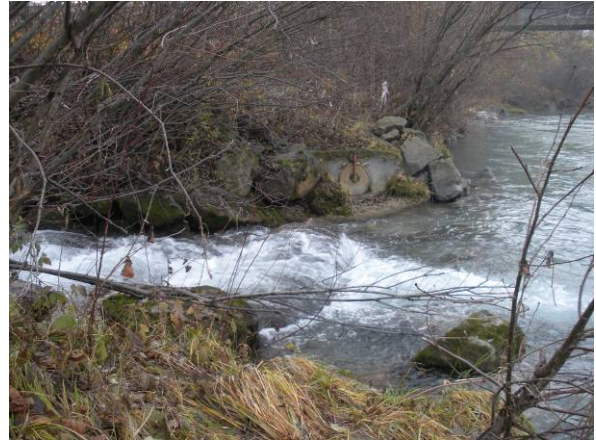
Blocksteinsicherungen im Brückenbereich bei Mündungsbereich in die Gail - fischpassierbar.  
Flkm 0,08.

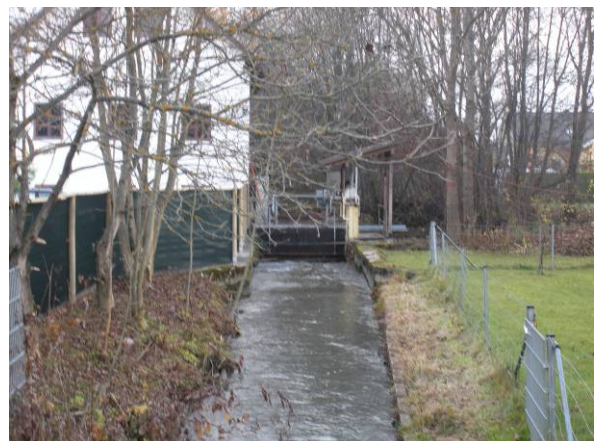
Wehr bei KW Koller - Blickrichtung flussab

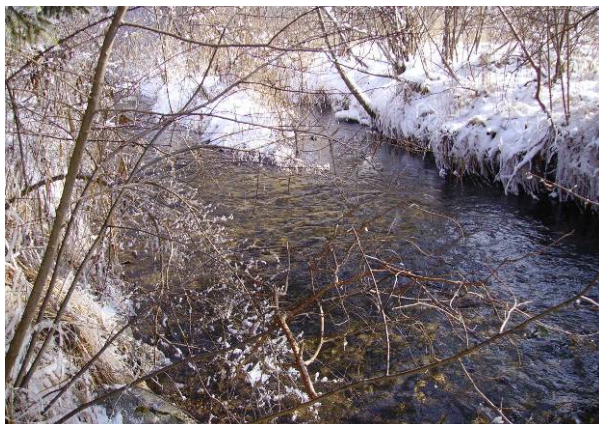
Zusammenfluss des unteren Endes des Mühlbaches 1 mit dem Faaker Seebach, Flkm 5,3

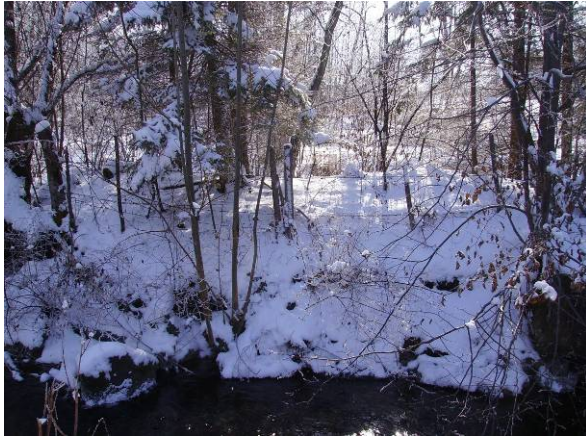
Faaker Seebach mit dahinter liegendem Mühlbach 1, eingebrachtes Fischgatter ?

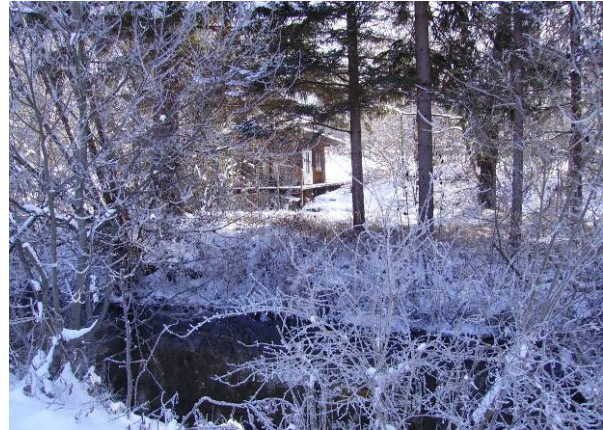
Faaker Seebach mit dahinter liegendem Mühlbach 1, Fischerhütte

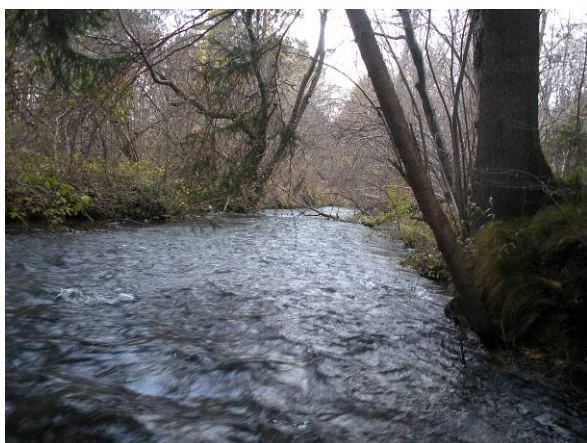
Dieser Gewässerabschnitt ist durch einen relativ geraden Bachverlauf gekennzeichnet. Der Mühlbach ist über kürzere Strecken an beiden Uferseiten durch Blocksteine gesichert. Im Längsverlauf treten drei Sohlschwellen aus Megalithalblöcken mit einer Absturzhöhe von über 30 cm zum Vorschein. Diese Schwellen sind für vorkommende Fische (Potamalregion) nicht passierbar. Ein heterogener Stromstich ist noch erkennbar, jedoch kaum pendelnd. Es treten unregelmäßige Turbulenzen durch die Profilrauigkeit auf (nicht nur nach Sohlstufen). Die Böschung ist an beiden Bachseiten naturähnlich strukturiert und Eingriffe durch den Menschen sind erkennbar. Der Böschungsfuß ist über den gesamten Abschnitt hinweg verschieden strukturiert. Der Bach wird an beiden Uferseiten von einer schmalen Waldfläche begrenzt.

Insgesamt wird dieser Gewässerabschnitt mit 2,14 bewertet. Dies entspricht der **Zustandsklasse 2**.

Mühlbach – Blickrichtung flussab

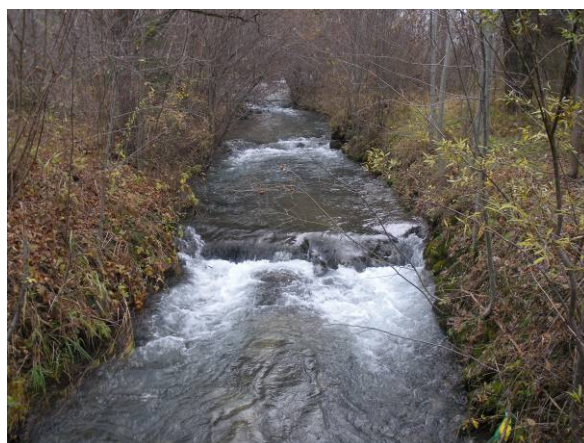
Künstliche Sohlschwellen – nicht fischpassierbar

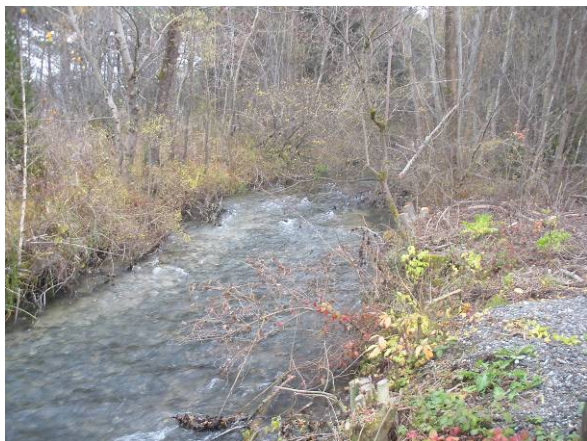
Bei Flkm 0,3 findet sich eine lokale Verbauungsmaßnahme in Form einer Brücke. Flussab der Brücke nimmt der Mühlbach einen leicht geschwungenen Verlauf ein. Die Linienführung entspricht dem natürlichen Zustand und ist lediglich durch lokale Korrekturen in Form von Brücken (Flkm 0,04 und 0,3) punktuell gesichert. Die Strömungsmuster sind gleitend und es ragen keine Strömungsmuster verändernde Megalithalblöcke aus dem Gewässerbett. Die Substratzusammensetzung entspricht der eines Moorgewässers und besteht zum größten Teil aus Mikrolithal, Akal und psamalen Anteilen im Uferbereich. Das Bettbildungspotential entspricht dem natürlichen Zustand und ein Austausch mit dem hyporheischem Interstitial ist gegeben. Der Bach wird beidseitig von Schilf, Sträuchern und kleineren Bäumen gesäumt. Die Ausbildung einer typischen Böschung bzw. eines Uferbegleitstreifens fehlt auf diesem Abschnitt, da der Mühlbach hier durch das Finkensteiner Moor verläuft. An dieser Stelle ist festzuhalten, dass die Verortung (ÖK 50) des Mühlbaches nicht dem gegenwärtigen Verlauf entspricht, da er laut Ortsaugenschein eine kürzere Fließstrecke einnimmt.

Insgesamt wird dieser Gewässerabschnitt mit 1 bewertet. Dies entspricht der **Zustandsklasse 1**.

Mühlbach 2 – Blickrichtung flussauf

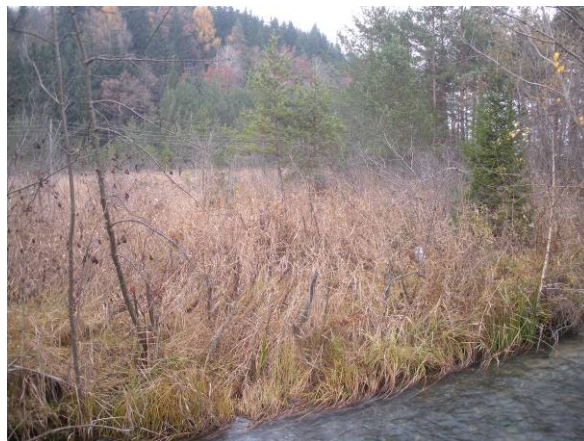
Angrenzende Moorfläche

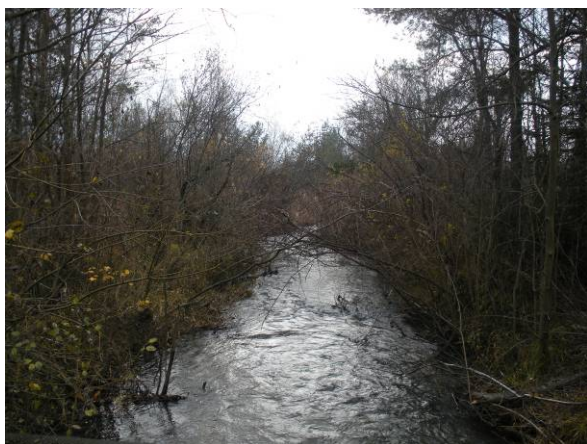
Vegetationsausbildung  
Uferbereiche

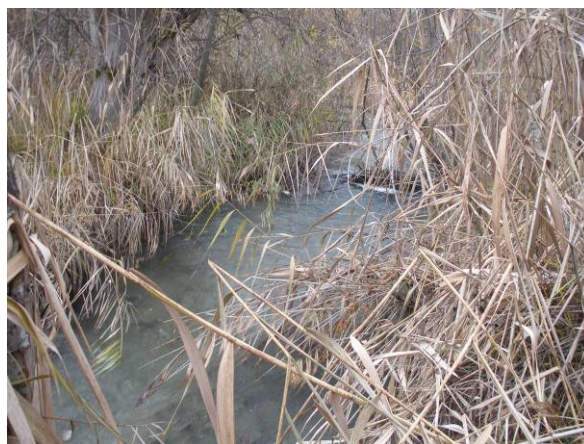
Schilfflächen säumen die Uferzonen

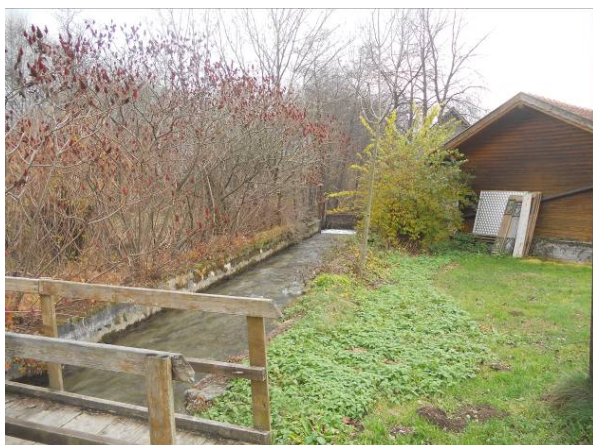
Der **Mühlbach 3 / KW Oschgan** ist eigentlich nur ein Triebwasserkanal von **Flkm 3,53 – 3,32** mit einer Gesamtlänge ca. 160 m, der orographisch rechts ausgeleitet wird, ist auf der linken Uferseite durchgehend bis zum Krafthaus mit einer Mauer befestigt. Im Anschluss daran befindet sich der Auwald. Die rechte Seite ist zuerst mit Blockwurf, später ebenfalls mit einer Mauer gesichert. Das Überwasser des KW stürzt mit ca. 2 m in die Ausleitungsstrecke (Flkm 0,06), die ab hier rechtsufrig durch das Krafthaus begrenzt ist und linksufrig durch einen naturnahen Auwald. Unmittelbar oberhalb der Brücke (Flkm 3,32) mündet die Ausleitung wieder in den Seebach.

Der **Mühlgang 3** wurde mit 2,9 bewertet. Dies entspricht der **Zustandsklasse 3**.

Triebwasserkanal kurz nach Abzweigung

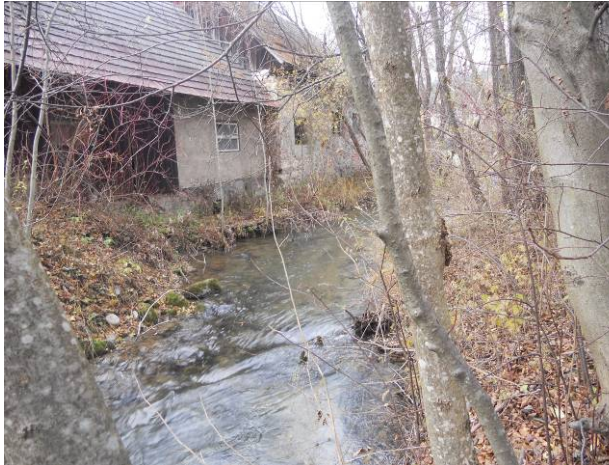
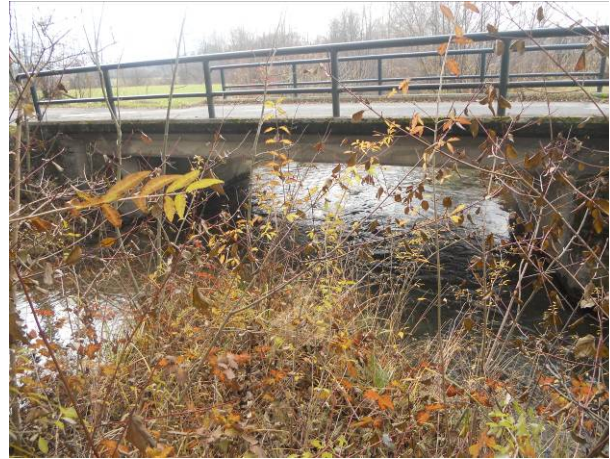
Triebwasserkanal kurz vor Mündung in den Hauptfluss      Mündung des Triebwassers in die Restwasserstrecke

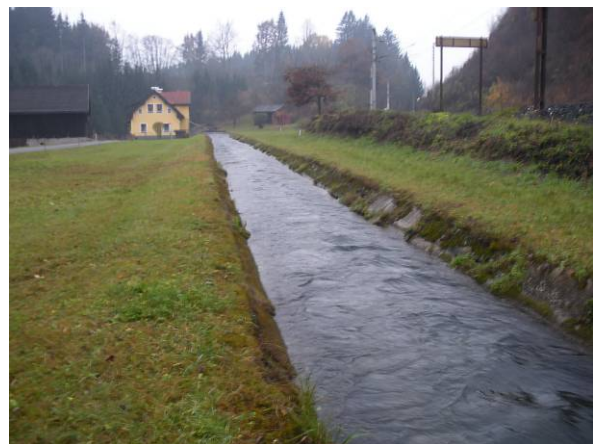
Bei Flkm 1,45 trennt sich der **sechste Mühlbach** vom Faaker Seebach und es besteht eine Restwasserstrecke und ein ausleitender Mühlbachkanal für das KW Gregori (Flkm 0,84). Die Länge des Kanals beträgt ca. 600 m. Der „**Mühlbach 6**“ fasst 1260 l/s (lt. Wasserbuchauszug) und besitzt eine kanalartige Struktur ohne Böschungs- bzw. Begleitvegetation. Bei Flkm 0,84 passiert das ausgeleitete Wasser das KW Gregori und fließt schlussendlich bei Flkm 0,8 mit der Restwasserstrecke wieder zusammen.

Insgesamt wird dieser Gewässerabschnitt mit 4 bewertet. Dies entspricht der **Zustandsklasse 5**.

Kanal.

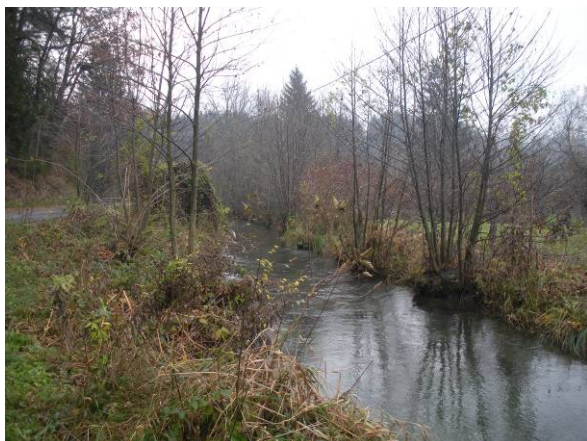
Eine Auftrennung des Faaker Seebaches erfolgt bei Flkm 0,7. Hier fließt ein Teil des Gewässers als ausleitender Mühlbach für den nachfolgenden Kraftwerksbetrieb getrennt vom eigentlichen Seebach, der nun als Restwassertreck in die Gail mündet. Der Mühlbach verläuft als langsam fließender, relativ tiefer Kanal. Weder eine gut strukturierte Böschung noch ein Uferbegleitstreifen konnten dokumentiert werden. Die letzten Meter dieses Abschnittes sind durch Ufermauern hart verbaut. Die Straße verläuft entlang der rechten Uferseite.

Insgesamt wird dieser Gewässerabschnitt mit 3,35 bewertet. Dies entspricht der **Zustandsklasse 4**.

Kanalartige Struktur - Blickrichtung flussauf.

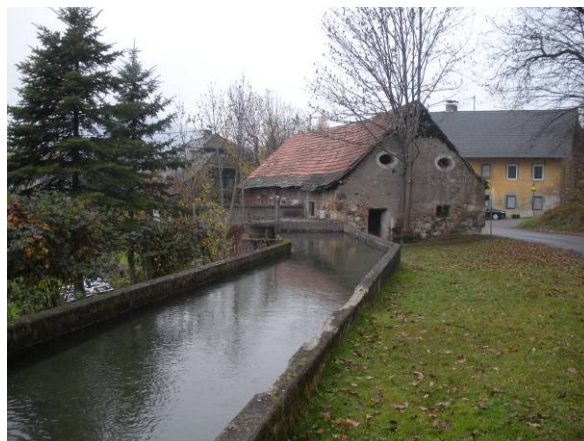
Blickrichtung flussab

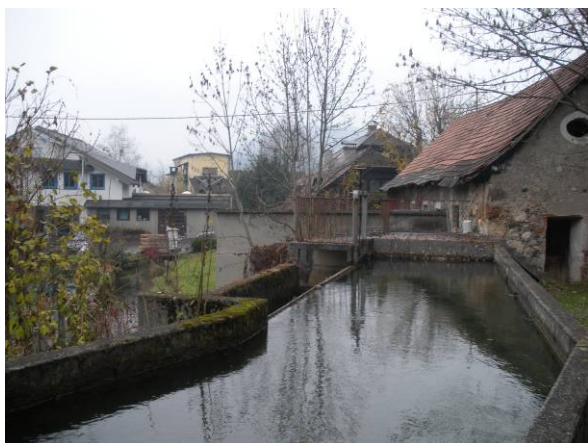
Bei Flkm 1,55 findet sich das Laufkraftwerk Mickl (E-Werk; Betrieb einer Mautmühle). Laut Wasserbuchauszug liegt hier keine Bewilligungsfrist mehr vor (Bewilligungsfrist bis 05.08.1990), jedoch erfolgt eine Wasserentnahme von 950 l/s. Das Staumaß bei diesem Laufkraftwerk besitzt ein Gefälle von etwa 3 m und ist somit für Fische nicht passierbar. Bei Flkm 1,48 findet sich das Laufkraftwerk Schmidl (Betrieb einer Kunstmühle). Hier erfolgt eine Wasserentnahme von 800 l/s (Höchstmenge) laut Wasserbuchauszug. Die Stauhöhe beträgt hier 2,81 m und ist ebenfalls für Fische nicht passierbar. Ein weiteres KW findet sich bei Flkm 1,27 (KW Ferlitsch). Auch hier wird die Höchstmenge an Wasser entnommen (800 l/s). Auch dieses Laufkraftwerk stellt ein unüberbrückbares Hindernis für die vorkommenden Fische dar. Flussab dieses Kraftwerkes wird der Kanal durch eine weitere Sperre aus einem Metallbrett für Fische zum unüberbrückbaren Hindernis. Die gesamte Abschnittsstrecke verläuft durch das Ortsgebiet und besitzt eine hart verbaute Kanalstruktur.

Insgesamt wird dieser Gewässerabschnitt mit 3,35 bewertet. Dies entspricht der **Zustandsklasse 4**.

KW Mickl bei Flkm 1,55

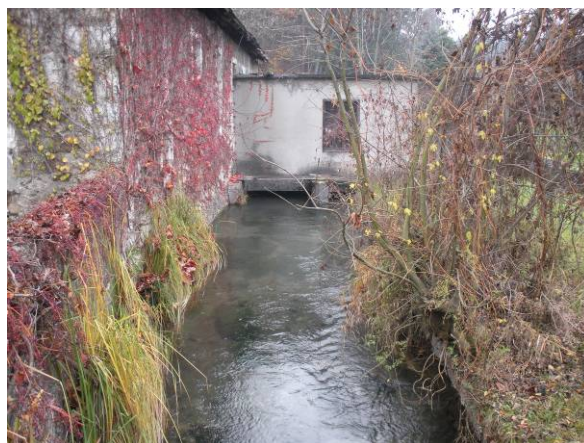
Blickrichtung flussauf – Ausleitung aus KW Mickl

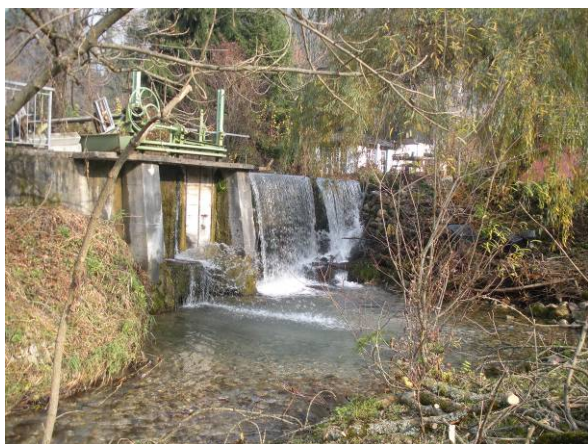
KW Schmidl bei Flkm 1,48

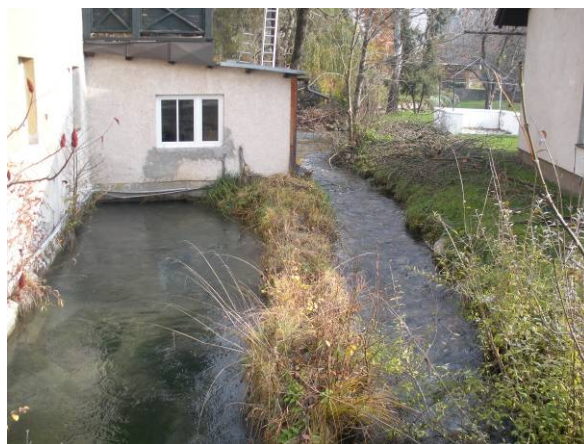
Flussab KW Schmidl

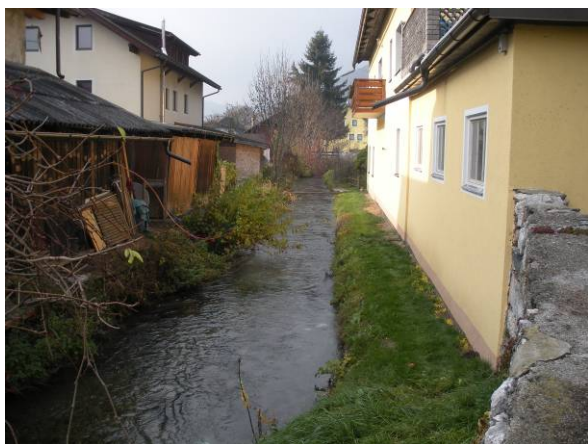
Kanalartige Struktur - Blickrichtung flussab

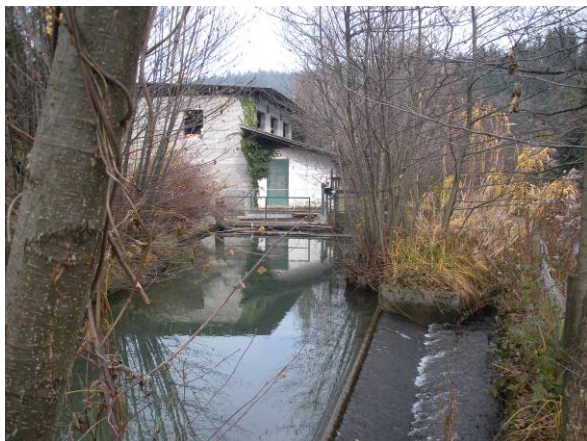
KW Ferlitsch bei Flkm 1,27

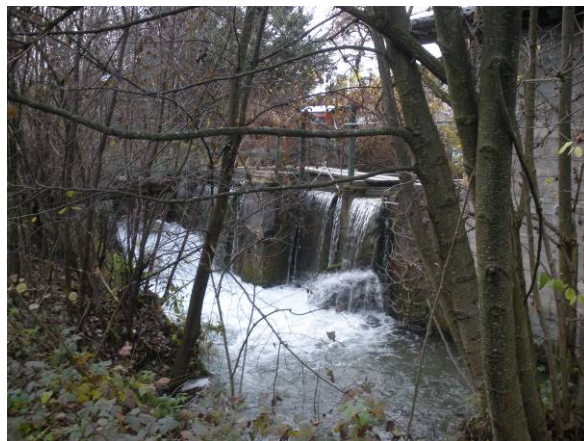
Blickrichtung flussauf KW Ferlitsch

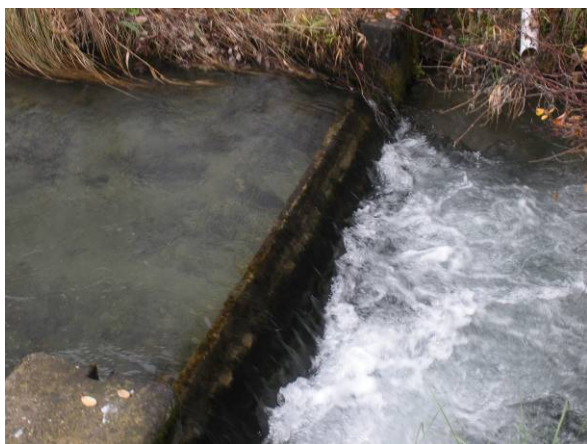
Unpassierbare Absperrung wenige Meter flussab  
KW Ferlitsch

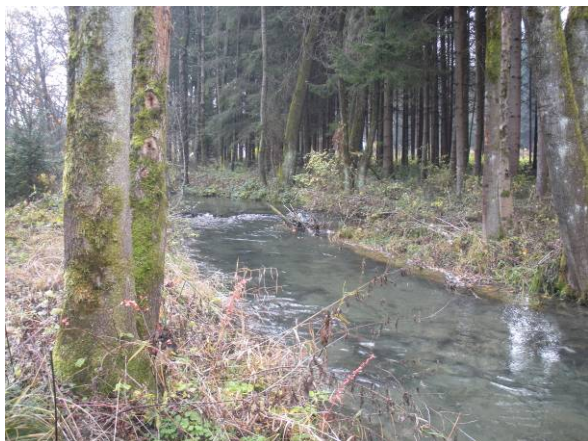
In diesem Abschnitt nimmt der Mühlbach den Charakter eines natürlichen Moorbaches ein. Die Linienführung entspricht einem gewundenen bzw. leicht mäandrierenden Verlauf. Im Längsprofil finden sich weder Querbauwerke noch Sohlbefestigungen. Das Substrat setzt sich zum größten Teil aus Grobkies, Kies, Sand- und Schlammanteilen zusammen. Die Ufer werden von Gras und Schilf gesäumt, dem beidseitig eine Waldfläche anschließt. Dieser Gewässerabschnitt entwickelte sich im Laufe der Jahre zu einem sehr natürlichen Fließgewässer, das weder durch Ufersicherungen noch durch anthropogene Eingriffe beeinträchtigt ist. Aus diesem Grund wäre hier vorzuschlagen, diesen Abschnitt als eigenständigen Wasserkörper zu beurteilen. Laut Experteneinschätzung (ASV Mag. Kerschbaumer) ist dieser Gewässerabschnitt fischökologisch als besonders wertvoll einzustufen und somit ist eine uneingeschränkte Durchgängigkeit für vorhandene Fische zu gewährleisten.

Insgesamt wird dieser Gewässerabschnitt mit 1 bewertet. Dies entspricht der **Zustandsklasse 1**.

Breites Gewässerbett

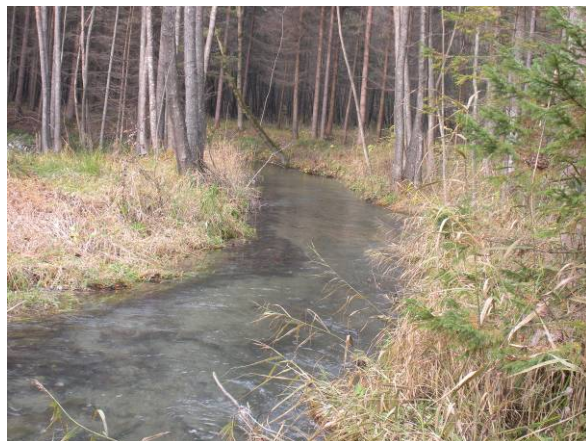
Leicht mäandrierender Verlauf

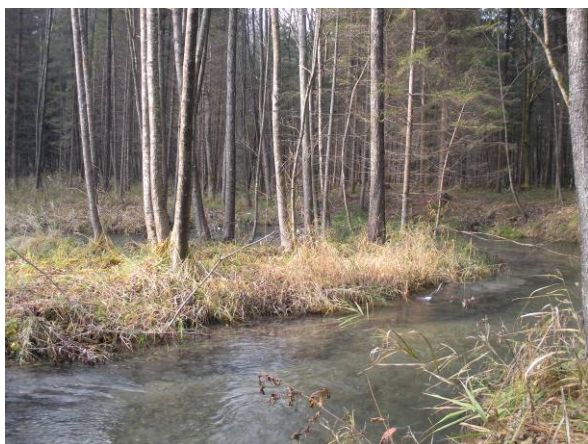
Unterschiedliche Wassertiefenbereiche
