# Kärntner Institut für Seenforschung Naturwissenschaftliches Forschungszentrum

## Ökomorphologische, hydromorphologische und fischereiliche Untersuchungen am Faaker Seebach

Im Auftrag des Amtes der Kärntner Landesregierung, Abteilung 8 (Kompetenzzentrum Umwelt, Wasser und Naturschutz),  
Flatschacher Straße 70, 9020 Klagenfurt am Wörthersee

Klagenfurt am Wörthersee, im Februar 2012

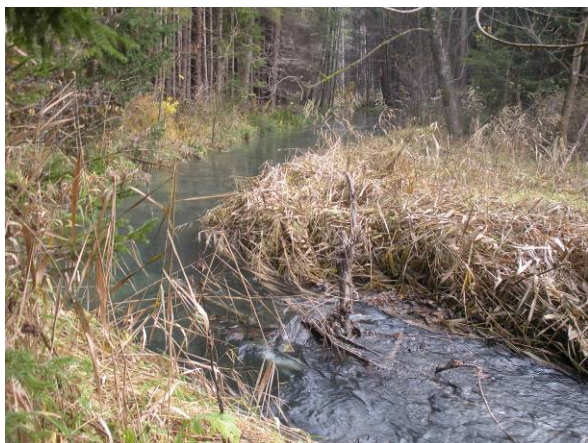
Blickrichtung flussauf

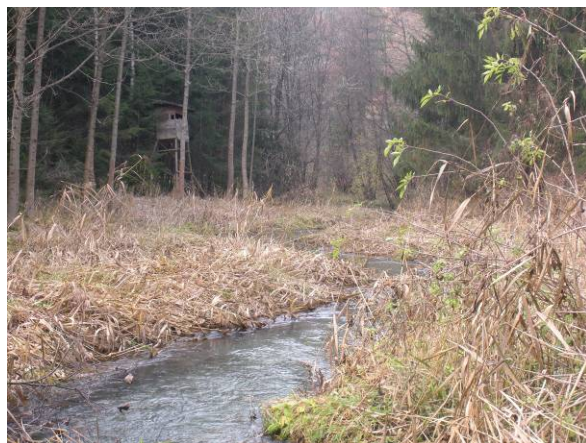
Angrenzendes Schilf im Uferbereich

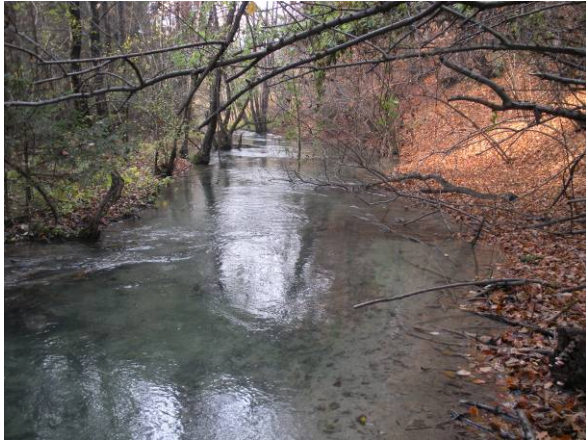
Überhängende Bäume und Sträucher

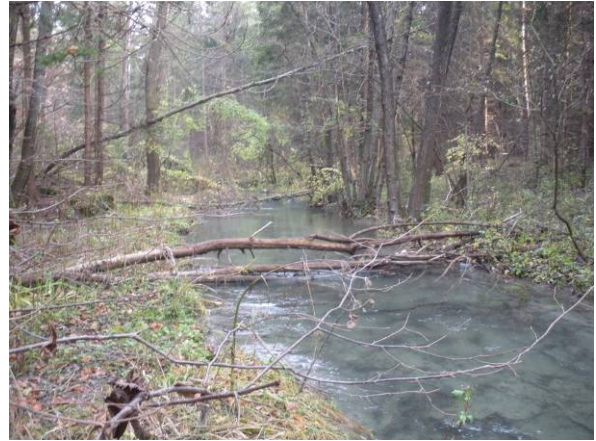
Unterschiedlichste Habitate für vorhandene Organismengruppen

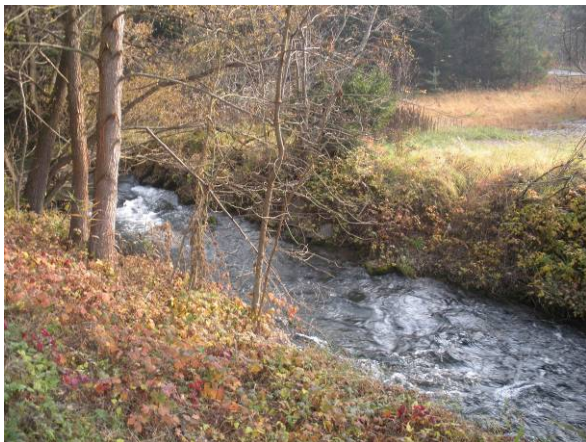
Blickrichtung flussauf

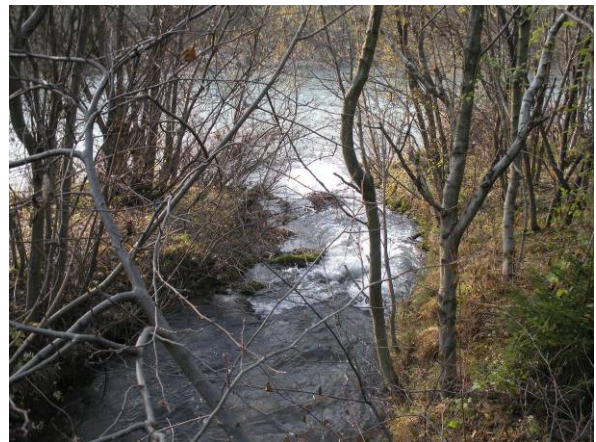
Mündung in die Gail - fischpassierbar

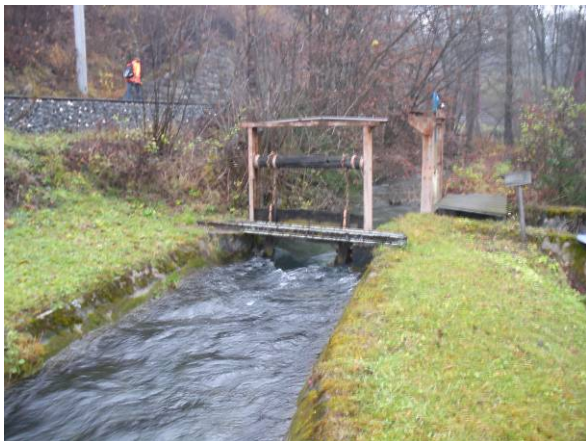
Wehr

Bei Flkm 1,45 trennt sich das Fließgewässer in eine Restwasserstrecke und einen ausleitenden Kanal. An der Kanalstrecke besteht ein Wehr, wo eine Wasserausleitung von 1260 l/s lt. Wasserbuchauszug aus dem Faaker Seebach für das KW Gregori (Flkm 0,84) erfolgt.

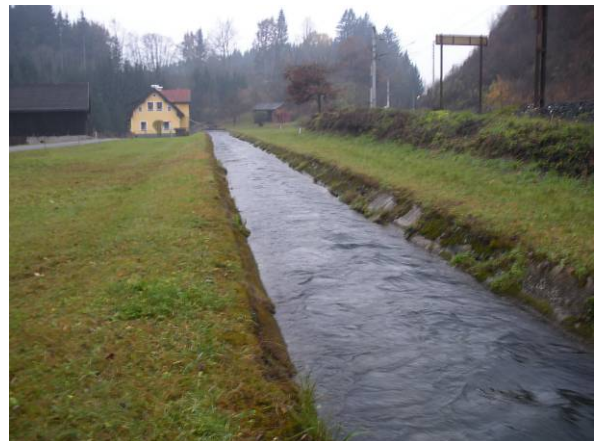
Ausleitender Kanal Richtung KW Gregori

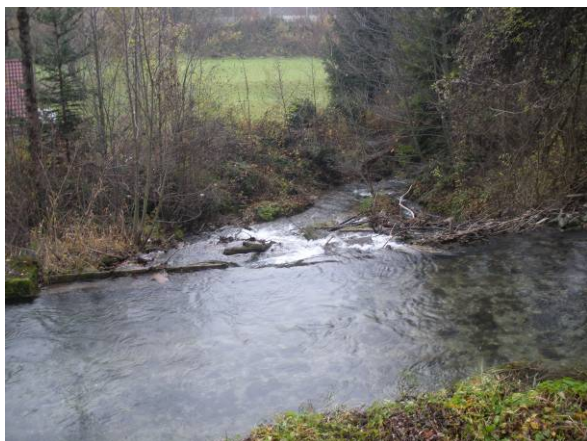
Restwasserstrecke flussab.

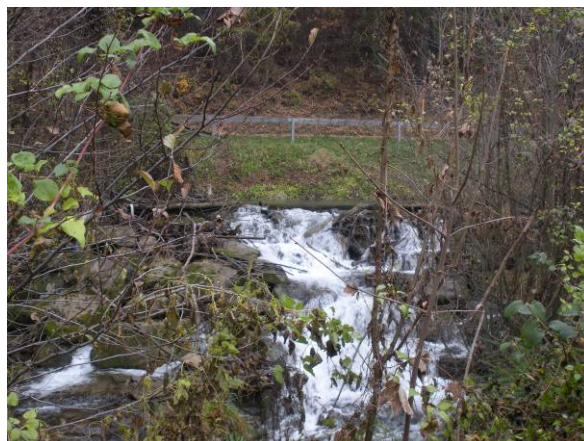
Auftrennungsbereich.

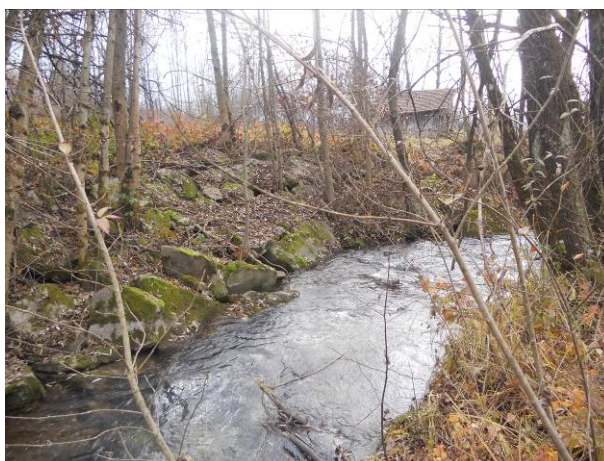
Blockwurfsicherung bis zum Böschungsfuß

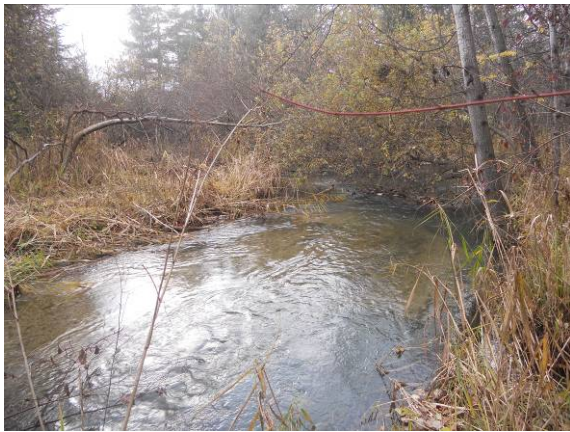
Natürlicher Bereich mit großer Breitenvarianz und unterschiedlicher Strömungsverteilung

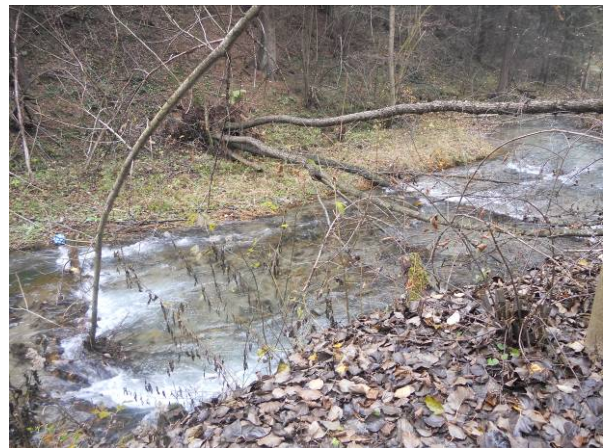
Niedrige aufgelöste Sohlschwellen aus Holz und natürlicher Totholzeintrag

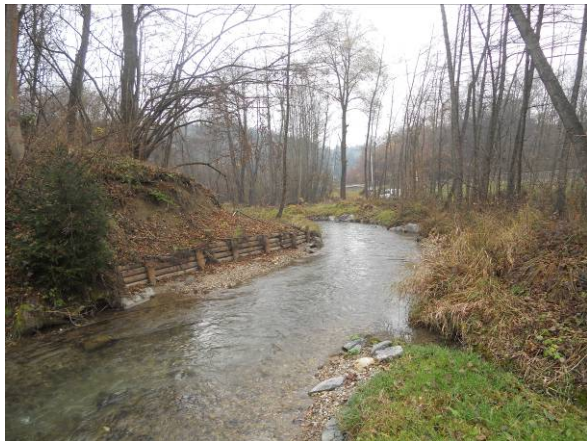
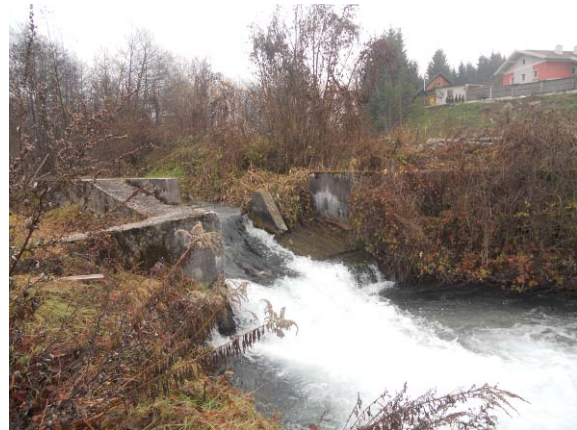
Abbildung 65: Strukturtypen im Untersuchungsgebiet. Fotos: U. Prochinig

Ufersicherung aus Holz links bzw. Blocksteinen rechts- strukturgebend      Alte rampenartige Wehranlage mit Kolkbildung

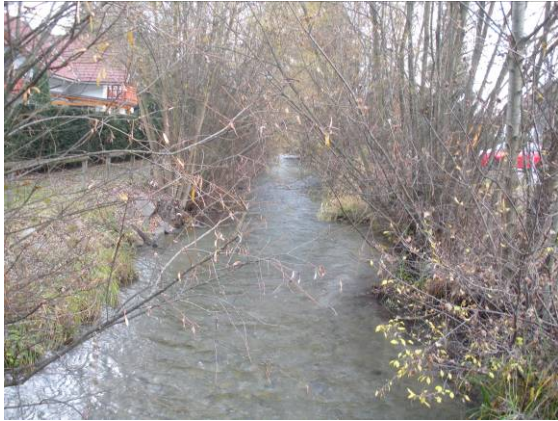
Abbildung 71: Faaker Seebach Restwasser KW Koffler Faak. Fotos: KIS

Es handelt sich hier um die Restwasserstrecke des KW Koffler mit einer mittleren benetzten Breite von 2,2 m. Die Gewässerstrecke ist relativ geradlinig und eher strukturarm (Abbildung 71).

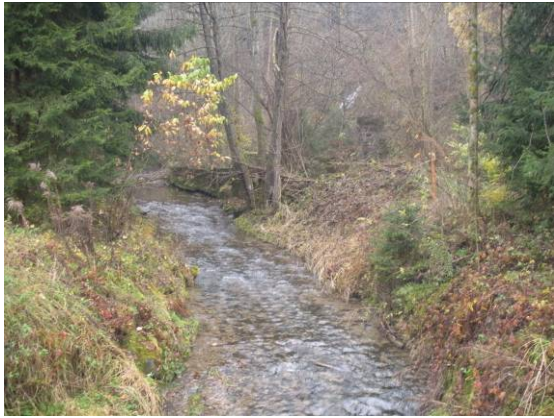
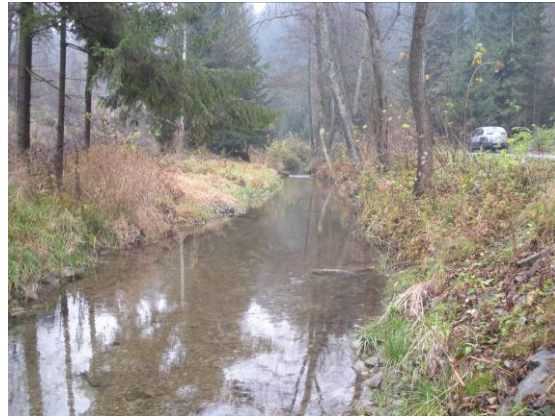
Abbildung 73: Faaker Seebach Restwasser Gregori. Fotos: KIS

Auch hier handelt es sich hier um die Restwasserstrecke des KW Gregori, die mittlere benetzte Breite betrug 3 m (Abbildung 73). Die Tiefen sind eher gering und erreichen maximal 0,3 m, strukturell ist der Gewässerabschnitt z. T. durchaus gut ausgestattet.

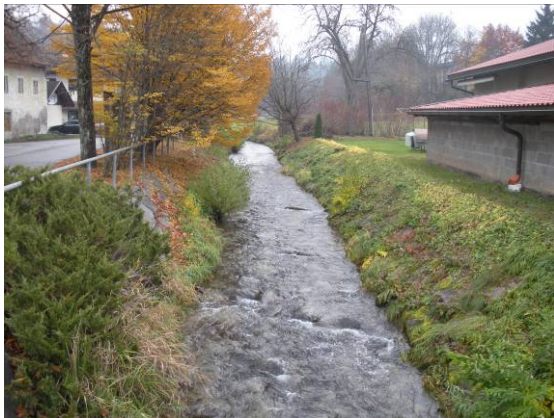
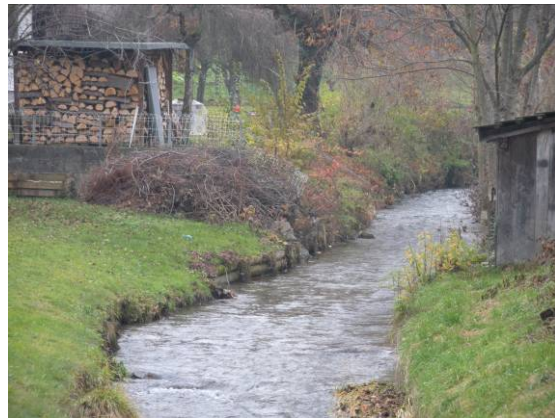
Abbildung 74: Faaker Seebach Restwasser Müllnern. Fotos: KIS

Die Restwasserstrecke ist stark verbaut und geradlinig geführt. Die mittlere benetzte Breite betrug 3,7 m (Abbildung 74). Die Tiefen sind eher gering und erreichen maximal 0,3 m, strukturell ist der Gewässerabschnitt verarmt, auch die Sohle ist befestigt.
